# 广西壮族自治区柳州市三江侗族自治县 2024 年度地质灾害隐患点核销报告

编制单位：广西壮族自治区地质环境监测站

编制时间：二〇二四年十月二十五日

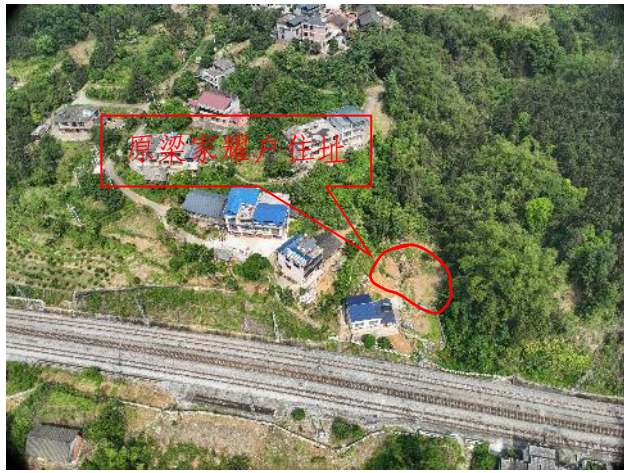
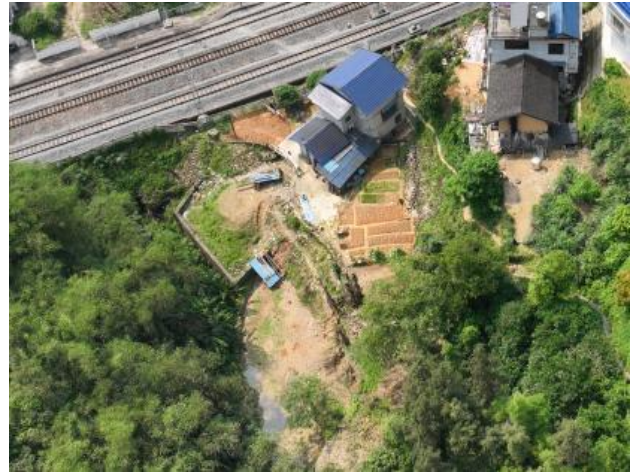
该点位于丹洲镇六孟村各亮屯梁家耀户家屋前边坡，区域上属侵蚀剥蚀低山丘陵地貌，上覆第四系残坡积层（ $Q^{dl+el}$ ）含碎石粉质粘土，厚约3m，结构松散，浸水可塑~软塑；下伏地层为丹洲群拱洞组（ $Pt_3g$ ），出露的岩性主要为条带状板岩，青灰色风化后灰黄色，产状 $300^\circ \angle 43^\circ$ 。据调查访问，2013年发现该不稳定斜坡，为人工切坡形成，坡高9.5m，宽35m，坡度 $60^\circ$ ，坡向 $220^\circ$ ，坡残坡积层厚度约3m。2013年6月梁家耀屋前切坡中部发生小崩塌，属土质崩塌，其屋前出现裂缝，裂缝长20m、张开3~4cm，在降雨等条件作用下易发生崩塌，主崩方向 $220^\circ$ 。原各亮屯梁家耀户已避险搬迁另选址建房安置，原来房屋已全部拆除；现阶段山脚其他区域仍有村民居住，根据原始资料及现场调查，居住区域不在该不稳定斜坡隐患点的威胁范围内。原隐患点稳定性较差，处于基本稳定状态，目前原威胁对象全部避险搬迁安置（自行搬迁），已无固定威胁对

象，无直接承灾体，建议核销。由于原隐患点未进行工程治理，建议行政部门加强管理，在出入口处竖立安全警示牌，以防居民在原址新建。详见照片 3-1~3-2。

照片 3-1 丹洲镇六孟村各亮屯（梁家耀户）  
不稳定斜坡现状全景图

照片 3-2 丹洲镇六孟村各亮屯（梁家耀户）  
不稳定斜坡现状现状图

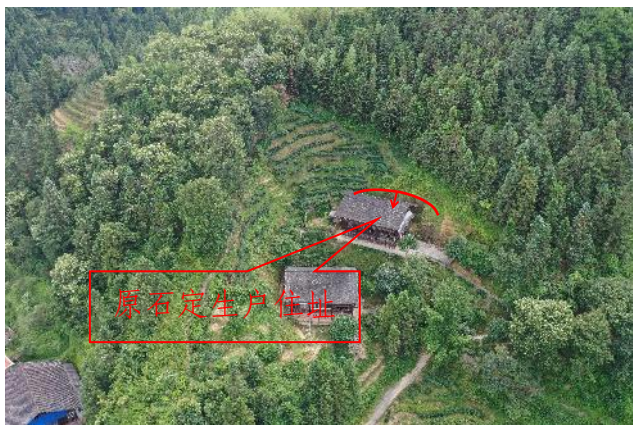
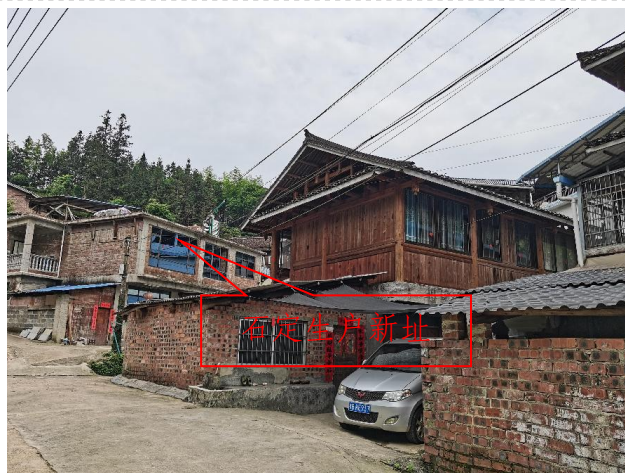
该点位于斗江镇凤凰村中广屯石定生户屋旁，区域上属侵蚀剥蚀低山丘陵地貌，上覆第四系残坡积层（ $Q^{dl+el}$ ）硬塑状粘土夹碎石，黄褐色、棕黄色，结构松散；下伏地层为丹洲群拱洞组（ $Pt_{3g}$ ），出露的岩性主要为条带状板岩，青灰色、灰黄色，产状  $325^\circ \angle 40^\circ$ 。据调查访问，该点主要为人工切坡建房，形成坡高 6m，宽 15m，坡度  $60^\circ$  的陡坡。崩塌发生于 2014 年 5 月 10 日，崩塌体高 5m、宽 6m、厚 1~2m，体积约  $50m^3$ 。剪切口距地面 1m，崩塌体堆积厚 1~2m，崩塌后坡度  $15\sim 20^\circ$ ，属土质崩塌，堆积体为粘土含少量碎石，中等密实。三江县普降强降雨，在降雨作用下沿软弱结构面崩塌，造成石定生房屋厨房损毁及厨具损坏，无人员伤亡。现阶段原居民避险搬迁另选址建房安置，原来房屋已荒废。由于原威胁对象全部避险搬迁安置（自行搬迁），已无固定威胁对象，无直接承灾体，建议核销。由于原隐患点未进行工程治理，建议行政部门加强管理，在出入口处竖立安全警示牌，以防居民在原址新建。详见照片 3-3~3-4。

照片 3-3 原三江县斗江镇凤凰村中广屯（石定生）崩塌全景图

照片 3-4 三江县斗江镇凤凰村中广屯石定生户新址现状图

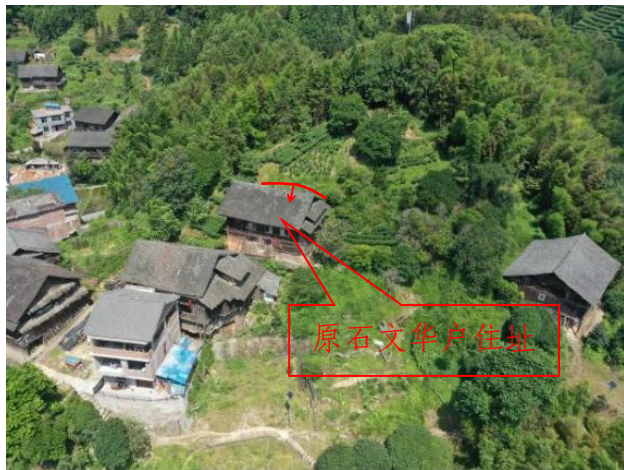
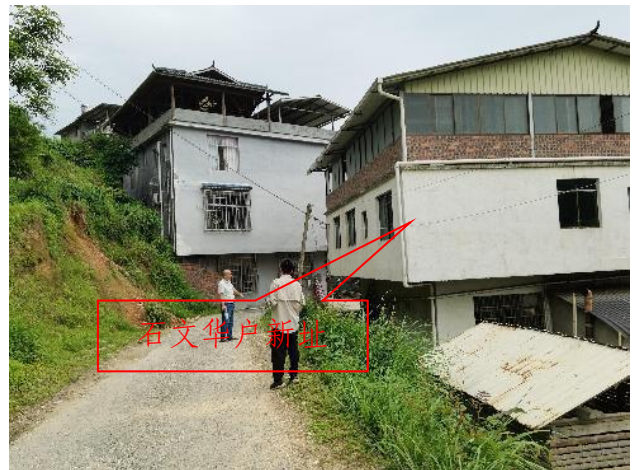
该点位于斗江镇凤凰村中广屯石文华户屋后，区域上属侵蚀剥蚀低山丘陵地貌，上覆第四系残坡积层（ $Q^{dl+el}$ ）硬塑状粘土夹碎石，黄褐色、棕黄色，结构松散；下伏地层为丹洲群拱洞组（ $Pt_{3g}$ ），出露的岩性主要为条带状板岩，青灰色、灰黄色，产状  $325^{\circ}\angle 40^{\circ}$ 。据调查访问，崩塌发生时间在 2014 年 5 月 10 日左右，主要为人工切坡建房，形成坡高 15m，坡度  $40^{\circ}$ ，残坡积土层厚约 4m，结构松散，在降雨作用下沿下部风化接触面塌崩，崩塌体宽 15m，长 23m，厚 1~2m，体积约  $350m^3$ ，崩塌体冲击厨房造成局部变形损坏，没有造成人员伤亡和重大财产损失，地质灾害危害和危险性相对较小。现阶段原居民避险搬迁另选址建房安置，原来房屋已荒废。由于原威胁对象全部避险搬迁安置（自行搬迁），已无固定威胁对象，无直接承灾体，建议核销。由于原隐患点未进行工程治理，建议行政部门加强管理，在出入口处竖立安全警示牌，以防居民在原址新建。详见照片 3-5~3-6。

照片 3-5 原三江县斗江乡凤凰村中广屯（石文华）屋后崩塌全景图

照片 3-6 三江县斗江镇凤凰村中广屯石文华户新址现状图

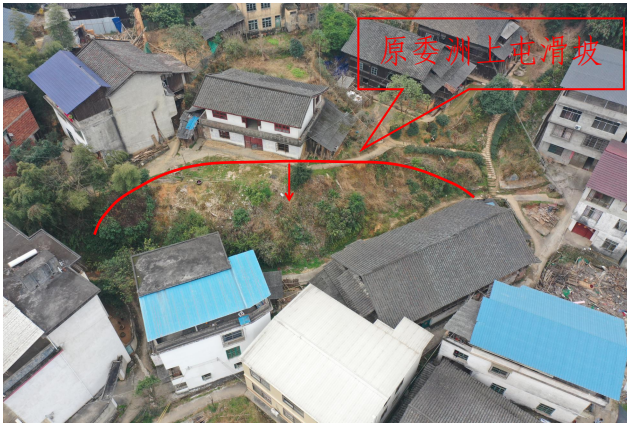
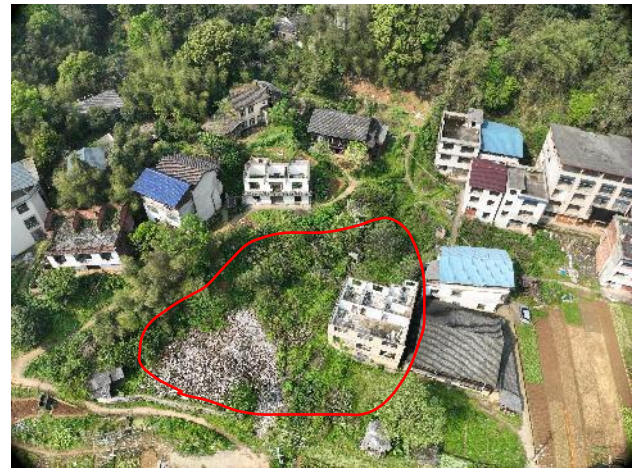
点位于古宜镇大洲村村委西侧约 300m 处，地貌类型为河流阶地及低山丘陵交界处，微地貌为陡坡，原始斜坡的坡度约  $30^{\circ}$ ，开挖建房形成的边坡度  $44^{\circ}$ 。滑坡区上覆第四系粉粘土，呈黄褐色，碎石含量小于 5%，下伏地层为南华系黎家坡组（Nh1），岩性为灰绿色含砾砂岩，周边无断层发育。滑坡区土体呈可塑状~硬塑状，土体遇水易软化崩体，滑坡区人类工程活动主要为切坡建房，房屋位于边坡上部及下部，呈台阶状分布。据调查访问，滑坡形成于 2020 年 5 月左右，滑坡宽 15m，斜长 11m，体积约  $248\text{m}^3$ ，滑坡方向为正北向。滑坡后缘出现明显拉张裂缝，走向  $295^{\circ}$ ，宽 1~3cm，长度 15m，呈圆弧形。滑坡后缘形成明显下错坎，下错高度 1~1.5m。滑坡将下部屋后小路全部掩埋，少量滑体滑至房屋墙脚处，造成直接经济损失约 0.5 万元。

原大洲村村委受威胁住户已全部避险搬迁另选址建房安置（自行搬迁），原来房屋部分拆除，其余荒废；现阶段山脚其他区域仍有村民居住，根据原始资料及现场调查，居住区域不在该隐患点的威胁范围内。原隐患点稳定性较差，处于基本稳定状态，目前原威胁对象全部避险搬迁安置（自行搬迁），已无固

定威胁对象，无直接承灾体，建议核销。由于威胁区内仍有少量破旧房子未全部拆除，建议行政部门加强管理，在滑坡两侧竖立安全警示牌，以防居民在原址新建。详见照片 3-7~3-8。

照片 3-7 原古宜镇大洲村委洲上屯滑坡全景图

照片 3-8 古宜镇大洲村委洲上屯滑坡全景现状图

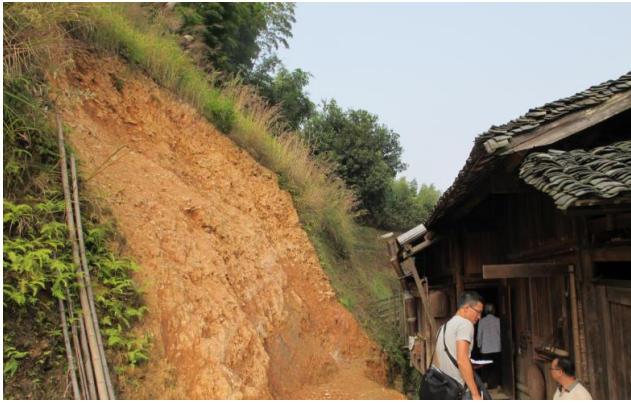
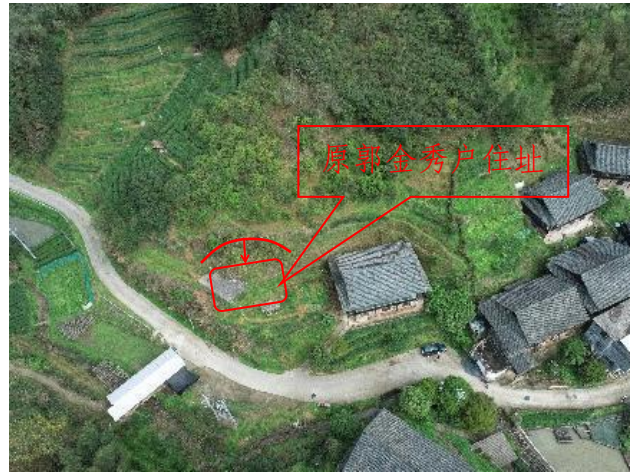
该点位于三江县古宜镇古宜镇古皂村三冲屯郭金秀户屋后边坡，区域上属侵蚀剥蚀低山丘陵地貌，上覆第四系残坡层含碎石粉质粘土，呈浅黄色、黄褐色，可塑至硬塑状，碎石含量约 15%，主要成分为强风化砂岩，棱角状。下伏基岩为南华系长安组（Nhc）砂岩，呈灰红色、褐红色，原岩较坚硬，产状  $300^{\circ} \angle 57^{\circ}$ ，地下水类型为碎屑岩类构造裂隙水。该点主要由人工切坡建房形成，坡高约 5m，长约 8m，宽约 25m，坡度  $45^{\circ} \sim 60^{\circ}$ 。崩塌发生于 2014 年 6 月，主崩方向  $170^{\circ}$ ，崩塌体主要为碎石土，堆积于切坡脚郭金秀房屋后，堆积体长度约 3m，宽约 15m，厚约 1.5m，体积约  $67.5\text{m}^3$ ，损坏房屋一间，直接经济损失约 0.2 万元，无人员伤亡。原隐患点稳定性较差，处于基本稳定状态，目前原威胁对象已避险搬迁安置（自行搬迁），已无固定威胁对象，无直接承灾体，建议核销。由于原隐患点未进行工程治理，建议行政部门加强管理，在出入口处竖立

安全警示牌，以防居民在原址新建。详见照片 3-9~3-10。

照片 3-9 原古宜镇古皂村三冲屯（郭金秀）  
崩塌现状图

照片 3-10 古宜镇古皂村三冲屯（郭金秀）  
崩塌全景现状图

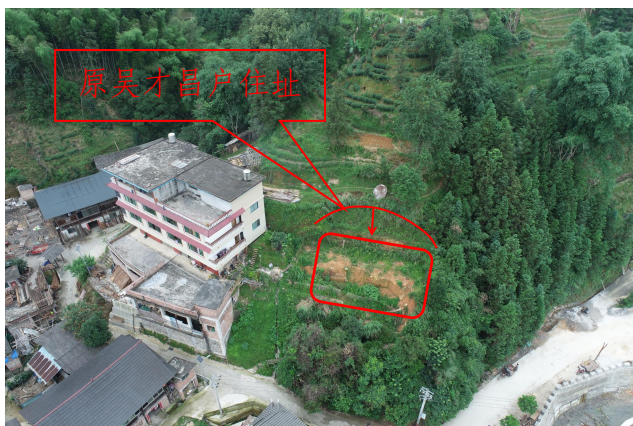
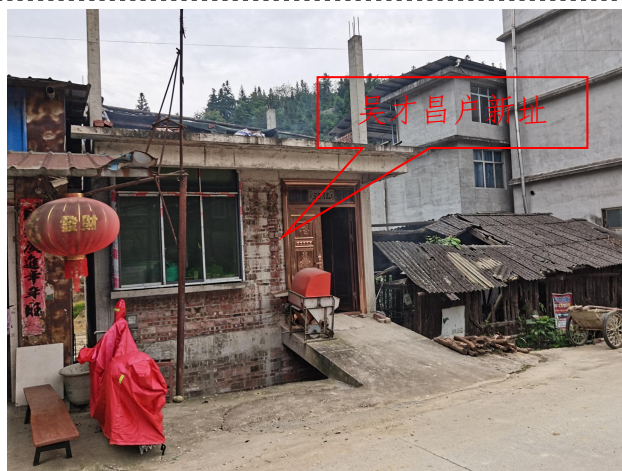
点处于老堡乡东竹村界脚屯吴才昌屋后，区域地貌类型为侵蚀剥蚀低山丘陵地貌，下伏地层为  $Z_{1l}$  棕色粉砂岩，产状  $270^{\circ} \angle 53^{\circ}$ ，斜坡较陡，坡向  $155^{\circ}$ ，自然坡角  $40^{\circ} \sim 50^{\circ}$ ，坡面呈阶形，覆盖层为残坡积粘土夹碎石，碎石含量  $< 60\%$ ，砾径  $2 \sim 10\text{cm}$  左右，覆盖层厚约  $1 \sim 2\text{m}$ ，岩体薄~中层，层厚  $5 \sim 8\text{cm}$ ，节理裂隙较发育，崩滑面为土与基岩的接触面，地下水主要为裂隙水，粘土夹碎石层松散，渗透性较好，在基岩与土的接触面易形成上层滞水，对表层土体有扬压力作用，易使土体失稳，坡顶及四周主要以果树及菜地为主，吴才昌屋后出露基岩。据前期收集的资料记载，崩塌发生于 2013 年 5 月下旬晚上，因降雨发生约  $50\text{m}^3$  的崩塌，损坏房屋一间，直接经济损失约 0.5 万元，无人员伤亡，险情属小型。初步分析，该点不易形成大规模的地质灾害，但在遇强降雨易发生小规模的坡面崩塌、滑坡等地质灾害，存在隐患。经过近 10 年的监测及观察，其余区域未见再次崩塌迹象，处于基本稳定状态，目前原威胁对象已避险搬迁安置（自行搬迁），已无固定威胁对象，无直接承灾体，建议核销。由于原隐患点未进

行工程治理，建议行政部门加强管理，在出入口处竖立安全警示牌，以防居民在原址新建。详见照片 3-11~3-12。

照片 3-11 三江县老堡东竹村界脚屯（吴才昌）屋后崩塌现状全景图

照片 3-12 三江县老堡乡东竹村界脚屯吴才昌户新址现状图

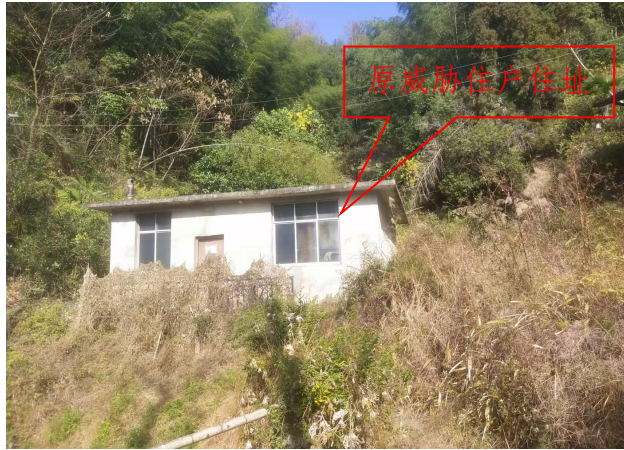
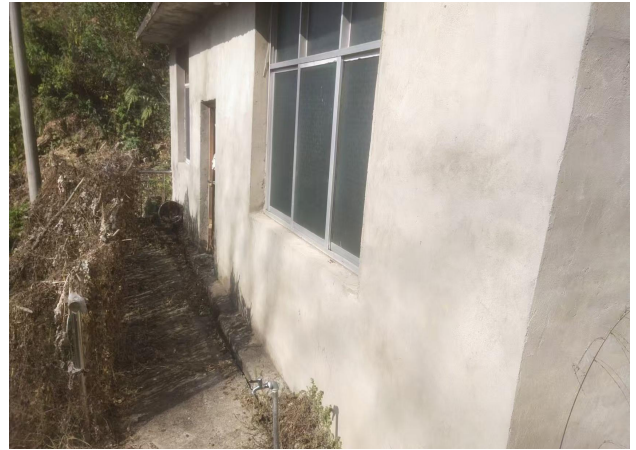
该点位于三江县林溪镇美俗村分散安置点，区域上属于构造侵蚀中低山地貌，崩塌点地面标高约 290m，山顶标高约 315m，高差约 25m，坡度  $50^{\circ}\sim 60^{\circ}$ ，属陡坡。上覆第四系残坡积层（ $Q^{dl+el}$ ）粘土，呈红棕色、红褐色，结构松散，浸水可塑~软塑；下伏地层为丹洲群拱洞组（ $Pt_3g$ ），出露的岩性主要为泥质粉砂岩，强~中风化，岩层产状  $34^{\circ}\angle 50^{\circ}$ 。该点区域构造位置位于大浪塘压扭性断裂的上盘，点上未见有断裂、褶皱的发育，主要构造现象为节理，其中一组节理发育，发育密度 0.5~0.8 条/m，面较平直，充填性差，宽约 0.5~1mm，延伸长度约 1m。据调查访问，崩塌发生于 2022 年 5 月，切坡顶部发生崩塌，主崩方向  $290^{\circ}$ ，原崩塌体长约 14m，宽约 11m，厚 1~2m，体积约  $300m^3$ ，无直接经济损失和人员伤亡，在后缘约 2m 处可见两条平行裂缝，宽 5~10cm，长 0.5~1.0m，深 5~15cm，走向约  $180^{\circ}$ ，下错位移约 1~3cm。现阶段原居民已搬迁至敬老院安置，原来房屋已荒废。由于原威胁对象全部避险搬迁安置（自行搬迁），已无

固定威胁对象，无直接承灾体，建议核销。由于原隐患点未进行工程治理，建议行政部门加强管理，在出入口处竖立安全警示牌，以防居民在原址新建。详见照片 3-13~3-14。

照片 3-13 美俗村分散安置点崩塌现状图 1

照片 3-14 美俗村分散安置点崩塌现状图 2

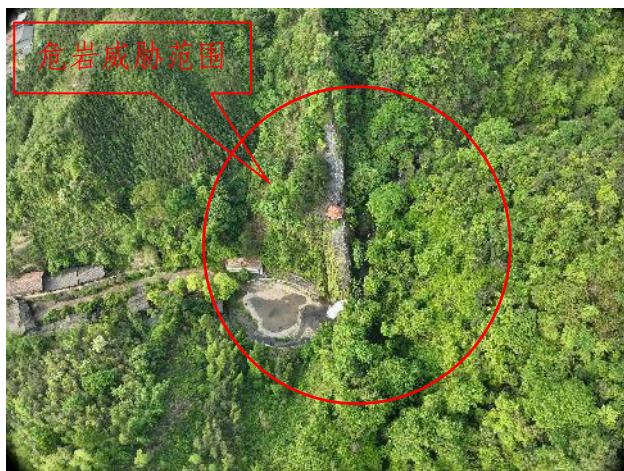
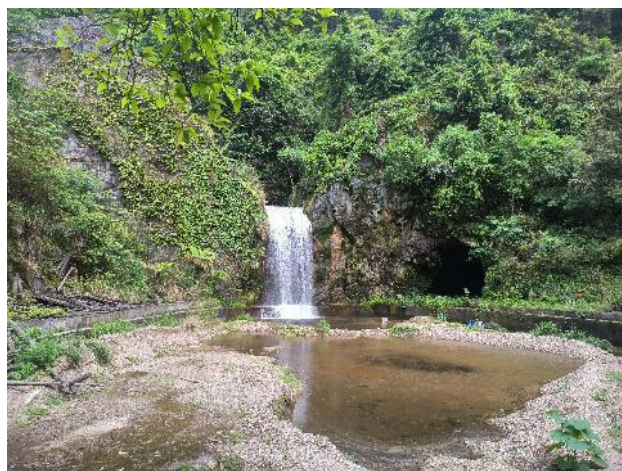
石门冲景区位于侵蚀剥蚀低山丘陵地貌区，该调查点地面标高 230m，可视范围最高在标高 260m，相对高差 30m。该点处于丘陵洼地，正面为冲沟，有瀑布，主要由大气降雨补洽，向水池排泄，枯水期水位近 230m 标高。山体地层为（ $\in q$ ）硅质板岩夹薄层板岩，产状为  $295^{\circ} \angle 65^{\circ}$ ，该洞体为人工自北向南开挖形成，洞内推测有亚级断裂通过，断层产状  $50^{\circ} \angle 55^{\circ}$ ，断层呈弯曲形，断层面有擦痕阶步可见，成分为长石；岩体内有强风化裂隙广泛存在，岩层层厚约 0.1~0.2m，岩体表层较破碎，在断层带。据前期收集的资料记载，洞顶处有③号板状危岩存在，长约 5m，宽约 1m，厚约 0.5m，体积约  $2.5\text{m}^3$ ；在洞口西侧上方存在危岩②号，长约 2m，宽约 2.7m，厚约 0.7m，体积约  $3.8\text{m}^3$ ，向岩体内倾斜、呈板状，与母岩之间存在风化裂隙，裂隙明显但未贯通，开口约 5~10cm，危岩底部与母岩相连；在洞口西侧下部存在①号危岩体，长约 5m，向洞内沿伸、呈

板状，宽约 1.7m，厚约 0.7m，体积约 6.0m<sup>3</sup>，与母岩之间存在明显风化拉张裂隙，并沿近重向上沉伸。初步分析认为，②、③号危岩体在长期风化作用及人类工程扰动下易发生倾例式崩塌，对景区内游客有威胁性。目前肉眼观察的①、②危岩处于较稳定状态，③危岩体底面悬空处于不稳定状态，洞内不排除有小块岩体脱落的可能性。在长期的风化作用下①、②、③号危岩容易发生崩塌灾害。现阶段石门冲景区已经停止开放（自行搬迁），景区周边无人员居住，无固定威胁对象，无直接承灾体，建议核销。鉴于景区出入口位于 G209 国道旁，建议在出入口处竖立安全警示牌。详见照片 3-15~3-16。

照片 3-15 三江县丹洲镇石门冲景区危岩现状全景图

照片 3-16 三江县丹洲镇石门冲景区危岩现状图

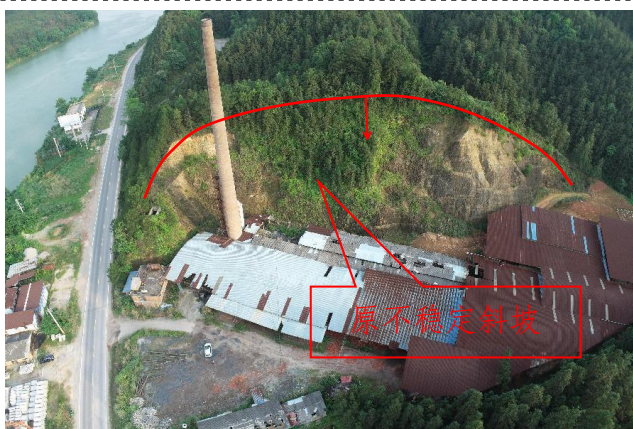
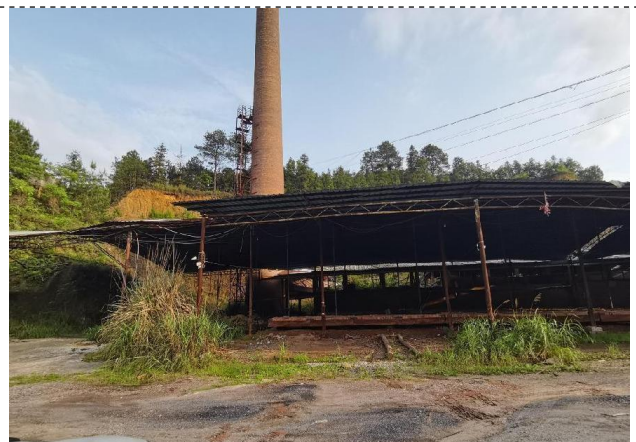
该点位于斗江镇斗江村 321 国道旁，为一停产的页岩砖厂，砖厂位于一陡坡的山间平坦处，四周地貌为低山丘陵。点上出露地层为寒武系边溪组（ $\in_1b$ ）砂岩，以薄层状为主，局部夹有少量的中层状，岩石已风化成黄棕色，风化程度为强~中风化，基岩受节理切割整体破碎，在斜坡体上部部分岩石已风化成碎石土，其结构已基本被坏，在坡脚处可见到斜坡顶坠落的堆积物，主要为碎石土，碎石含量>60%，稠度硬塑，颜色为棕黄色。该斜坡主体大部基岩仍为中等

风化，其强度及稳定性仍较好。在基岩上覆盖土体为碎石土，根系发育，厚度为 0.5m，土体上方种植有松树及灌木。该斜坡区域构造位置位于和平—板榄断裂的上盘，点上未见有断裂、褶皱的发育，主要构造现象为节理，其中两组主要节理的产状分别为  $J_1: 210^\circ \angle 80^\circ$ ，长 0.3m，间距 0.1m； $J_2: 292^\circ \angle 65^\circ$ ，长 0.2m，间距 0.1m。该斜坡为一人工开挖岩质斜坡，斜坡整体宽 190m，高 6~34m，坡度为  $50^\circ \sim 70^\circ$  之间。在该斜坡上不规则的挖有 2 级台阶，该 2 级台阶分布不连续，台阶高 6m，宽 3~4m。在该斜坡东侧的台阶较高，其高度约有 20m，宽 2~3m。该斜坡沿途可见有较多小规模崩塌、坠落，在坡脚处多堆积有上方坠落的碎石土堆积物，碎石块度多数  $< 5\text{cm}$ ，局部有 10~20cm 的石块。在斜坡第一级台阶处可见到一宽 3~4m，长 7m，厚 0.5m 的崩塌，其崩塌的堆积物堆积于坡脚，主崩方向  $350^\circ$ 。该斜坡已进行坡改梯处理，但效果一般。

经过多年的监测及观察，其余区域未见再次崩塌迹象，处于基本稳定状态，由于工厂已停产，工人、设备已全部撤离（自行搬迁），已无固定威胁对象，无直接承灾体，建议核销。鉴于边坡坡面仍裸露，且位于 321 国道旁，建议在边坡两侧竖立安全警示牌。详见照片 3-17~3-18。

照片 3-17 大兰坪页岩砖厂不稳定斜坡现状全景图

照片 3-18 大兰坪页岩砖厂不稳定斜坡现状图

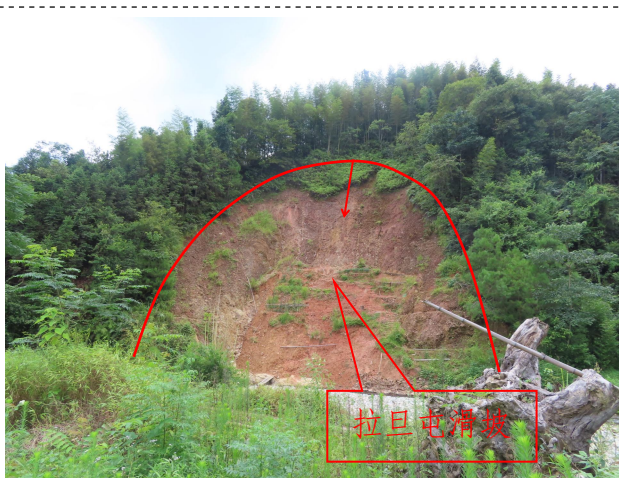
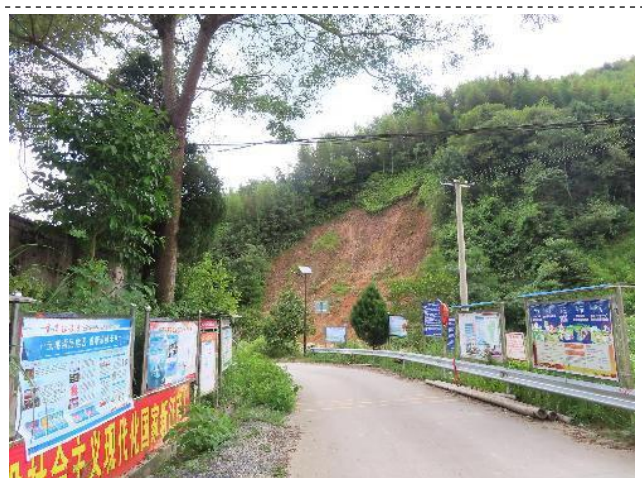
该点位于三江县高基乡拉旦村拉旦屯，区域上属于侵蚀中低山地貌，山体连绵起伏，山体标高 458m，谷地标高 292m，相对高差 166m。有一条不明性质断层从该点东侧 0.5km 经过。上覆土层为第四系残坡层黄褐色粘土，厚度约 3m 左右，碎石含量 50%。区域下伏基岩为南华系长安组（Nh<sub>c</sub>）砂岩，呈层状结构，中等风化，人类工程活动为切坡建房和修路，形成了一些局部高陡切坡，易发生地质灾害，地表水分布坡前约 50m 的溪流，未见地下水出露。据前期收集的资料记载，该滑坡于 2019 年 7 月发生，滑坡长约 18m，宽约 25m，厚约 2m，总体积约 840m<sup>3</sup>，平面呈圆形，剖面呈弧形，滑坡分布高程 295~305m，后缘位于屋后约 20m 的坡面，前缘位于屋后切坡，沿着屋后山体呈半圆形，滑体为第四系覆盖层，厚度约 2~3m，推测滑面为岩土接触面，呈弧形。现状未发生拉张裂缝，可见屋后山体斜坡呈圈椅状地形，未见明显变形，处于基本稳定状态。根据现阶段调查访问，原居民已避险搬迁另选址建房安置（自行搬迁），原来房屋已全部拆除，已无固定威胁对象，无直接承灾体，建议核销。建议在滑坡两侧竖立安全警示牌，以防居民在原址新建。详见照片 3-19~3-20。

照片 3-19 拉旦屯滑坡现状全景图

照片 3-20 拉旦屯滑坡现状图

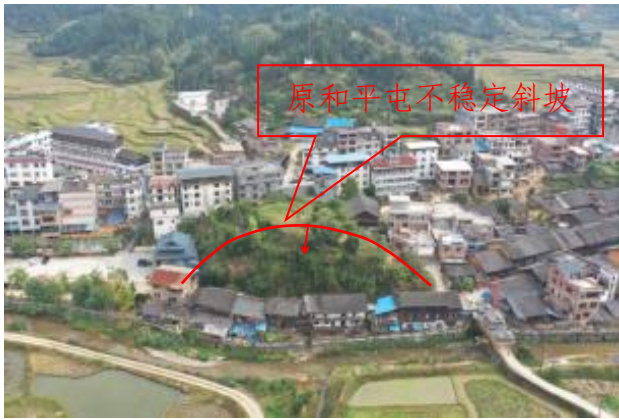
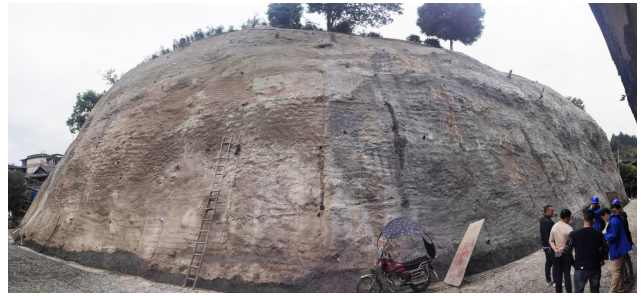
该点位于三江县和平乡和平村和平屯村委活动庙会至覃厚堂、韦秀球等 9 户居民家屋前边坡，区域上属于构造侵蚀中低山地貌，山岭连绵，丘坡起伏，地形切割较浅，坡度 20~30°，山坡相对较平缓，山脊宽平圆滑，馒头状山包比比皆是，水网密度大，河道弯曲，除一些河岸、溪河两侧及少数坍塌陡崖外，基岩出露少，大多为坡残积、洪积及冲积物覆盖。不稳定斜坡位于南北向谷地中部，西侧峰顶标高 298~357m 不等，下方和平屯地面标高在 261m~264m 之间，坡顶部标高在 278~281m 左右，斜坡高差一般 17~19m，坡度 50°~70°。上覆第四系硬塑状粘土夹碎石（Q<sub>4</sub>），黄褐色、棕黄色，稍湿，土质较均匀，结构较致密，土体切面光滑，手捻具有滑感，局部夹有少量风化碎石。下伏基岩为黎家坡组（Z<sub>1l</sub>）泥质粉砂岩，黄褐色、褐红色，砂质结构，岩体结构部分被破坏，局部层理发育，原岩风化强烈~中等，风化节理裂隙发育，裂隙中见少量泥质充填，边坡陡立面岩体裸露，受风化节理裂隙切割成块状碎裂区，区块宽度大小 0.20~20.00m，断面灰暗~紫红色，属较硬岩。据前期收集的资料记载，整个不稳定斜坡宽约 90m，坡高 23m，上部土层厚度 1m 左右，下部为强风化泥质粉砂岩，斜坡中上部发现了 1 条裂隙，裂缝长约 8.0m，下错 0.2m，呈弧形，水平距离坡肩约 1m，坡度约 60-75°，总坡向西北 311°，总面积约 300m<sup>2</sup>，预计斜坡不稳定岩土体总规模体积约 2500m<sup>3</sup>。原不稳定斜坡隐患点于 2020 年申请中央资金（与古这屯小学崩塌同期）治理，工程措施主要为挂网锚喷工程护坡+排水沟综合治理，于 2022 年 8 月 19 日完成竣工终验收。由监测及调查及资料可知，不稳定

斜坡经治理后，主体支护结构完好无损，未见该区域出现掉块或崩塌现象，未影响到村庄正常生活及居住安全，地质环境整体较稳定，原不稳定斜坡隐患点稳定，未威胁居民及村庄，该点隐患消失，建议核销。详见照片 3-21~3-22。

照片 3-21 原和平屯不稳定斜坡现状全景图

照片 3-22 和平屯不稳定斜坡现状图

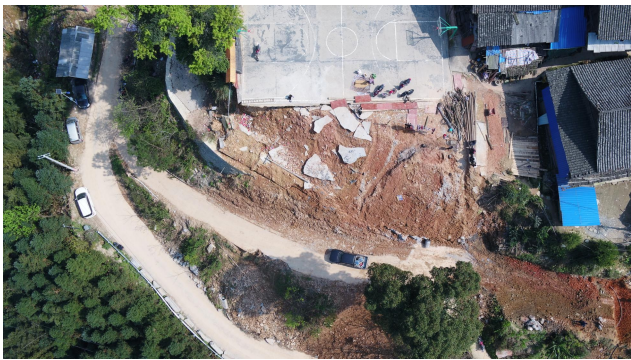
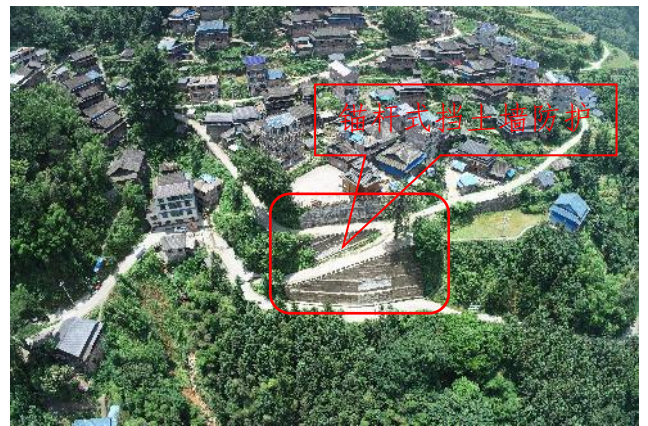
该点位于三江县老堡乡白文村白文屯的球场及戏台的西北侧下边坡，区域上属于构造侵蚀中低山地貌，峰顶海拔标高一般在 500~1000m，谷地标高在 400m 左右，相对高差在 200~600m 左右，坡度在 20~50°。植被发育。地形切割较深，沟谷发育，冲沟及河谷比降大，普遍覆盖有残坡积层。崩塌隐患点所在处原为一坡度 40~50°的斜坡，经人工开挖回填形成了三级台阶的挖填方边坡，坡度高陡，最上级台阶为球场及戏台，中间为“之”字形乡级道路。植被较发育。上覆第四系（Q<sub>4</sub>）回填土，厚约 3~5m，以粘土、粉质粘土为主，碎石含量较少，碎石直径 0.2~2cm，含量<10%，土体呈可塑状，结构力差，近基岩面处，呈可~软塑状。下伏基岩为震旦系黎家坡组（Z<sub>1</sub>l），主要为浅灰、灰绿、深灰色泥岩，岩层产状 356°∠15°。据前期收集的资料记载，崩塌发生于 2020 年 1 月 25 日，在边坡上部，属于土质崩塌，其主崩方向为 307°，崩塌堆积物宽 41m，高度 6.5m，厚度约 2~5m，总规模为 932m<sup>3</sup>，主要物质组成为碎石土、粘土，堆积在下方台

阶道路上,本次崩塌损毁了戏台和球场的护栏、外侧挡墙,还造成了约 80m 的“之”字形道路堵塞,直接经济损失约 20 万元。原崩塌隐患点已申请 2019 年自治区第一批资金治理,工程措施主要为锚杆式挡土墙工程护坡,于 2022 年 9 月 20 日完成竣工终验收。由监测及调查及资料可知,崩塌隐患点经治理后,主体支护结构完好无损,未见该区域出现掉块或崩塌现象,未影响到村庄正常生活及居住安全,地质环境整体较稳定,原崩塌隐患点稳定,未威胁居民及村庄,该点隐患消失,建议核销。详见照片 3-23~3-24。

照片 3-23 原白文屯崩塌全景图

照片 3-24 白文屯崩塌现状全景图

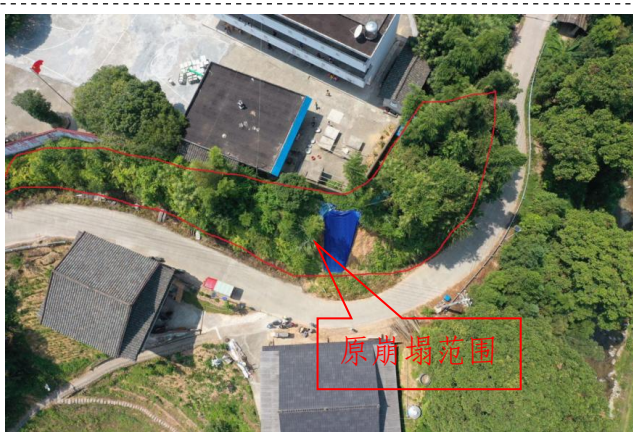
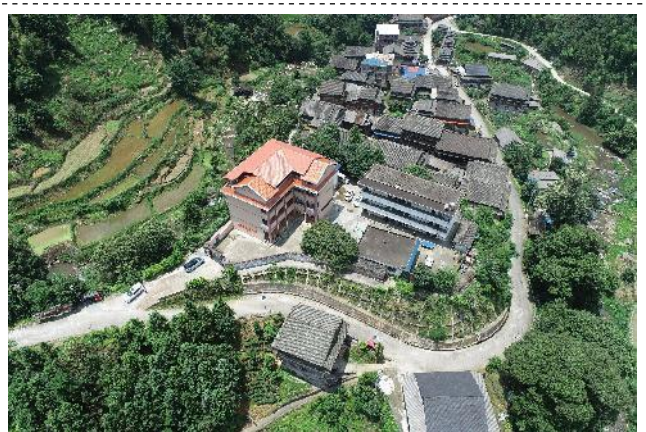
该点位于三江县老堡乡白文村古这屯古这小学的球场北东侧下边坡,区域上属于构造侵蚀中低山地貌,峰顶海拔标高一般在 500~1000m,谷地标高在 380m 左右,相对高差在 200~400m 左右,坡度在 20~50°。地形切割较深,沟谷发育,冲沟及河谷比降大,普遍覆盖有坡残积层。崩塌所在处原为一坡度 60~80°的斜坡,坡度高、陡,表层多年来风化等较松散和破碎,植被较发育。上覆第四系(Q<sub>4</sub>)粉质粘土,黄色、黄褐色,稍湿,可~硬塑状,略含碎石,结构较为松散,透水性强,其厚度为 2~4m 左右。下伏基岩为震旦系黎家坡组(Z<sub>1</sub>l),浅灰、灰绿、深灰色泥质粉砂岩、泥岩,岩层产状 330°∠37°。据前期收集的资料记载,

2020年6月2日边坡上部发生局部崩塌,其主崩方向为 $40^{\circ}$ ,崩塌堆积物宽8.2m,高度3.4m,厚度约1.5~3m,体积约 $50\text{m}^3$ ,主要物质组成为碎石土、粘土,堆积在坡面道路上,造成上部围墙边存在安全隐患以及堆积物堵塞道路,直接经济损失约2万元,未造成人员伤亡。该崩塌所在的斜坡原为坡度 $60\sim 80^{\circ}$ 的多年的开挖斜坡,地形复杂,未做边坡防护,前缘临空高陡。崩塌后缘有裂缝,前缘在路边坡脚,崩塌前缘沿道路长约70m,崩塌顺坡长约16m,崩滑体厚度约3m,总方量约 $1400\text{m}^3$ 。调查期间未发现新的崩塌,开裂现象。崩塌下伏基岩为泥质粉砂岩,因削坡形成岩质边坡,现场调查时该岩质边坡未见开裂和崩塌迹象,目前尚处于稳定状态。但边坡坡度较陡,前缘临空,未做任何防护,其长期裸露在空气中,经雨水、风化、荷载的作用,岩土体进一步风化,极有可能演化为不稳定斜坡。原崩塌隐患点于2020年申请中央资金(与和平屯不稳定斜坡同期)治理,工程措施主要为护脚墙+锚杆格构梁+截排水沟综合治理,于2022年9月20日完成竣工终验收。由监测及调查及资料可知,崩塌隐患点经治理后,主体支护结构完好无损,未见该区域出现掉块或崩塌现象,未影响到学校师生、村庄正常生活及居住安全,地质环境整体较稳定,原崩塌隐患点稳定,未威胁学校师生、居民及村庄,该点隐患消失,建议核销。详见照片3-25~3-26。

照片 3-25 原古这屯小学崩塌全景图

照片 3-26 古这屯小学崩塌现状全景图

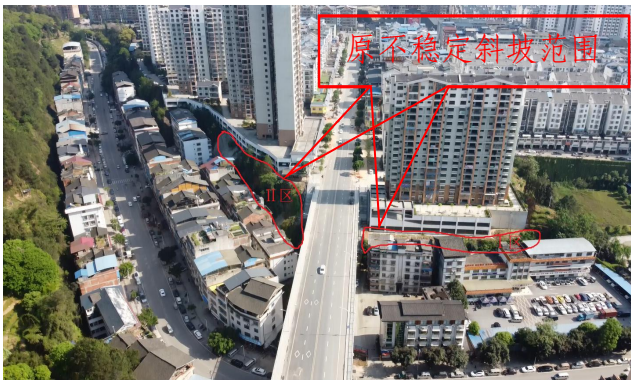
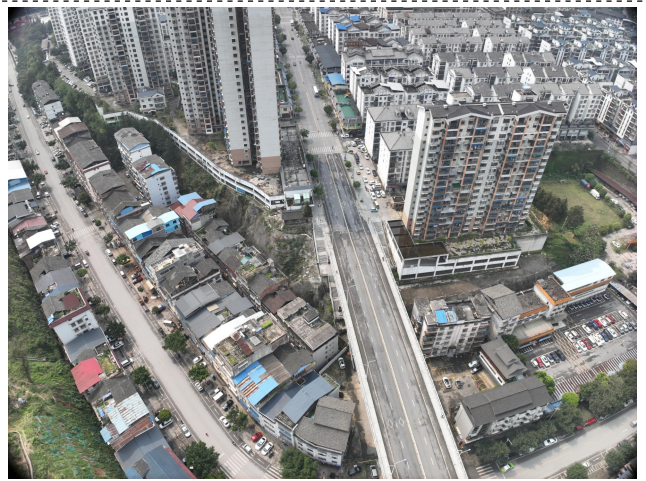
该点位于三江侗族自治县古宜镇雅谷路南侧、苏城桥头的东西两侧，分为I区、II区。不稳定斜坡I区位于雅谷路南侧、苏城桥头西侧，主要由于边坡前缘建房削坡形成高陡边坡，高约 9.5~11.5m，斜长 10.5~14m，边坡总长 78m，总体呈长方形分布，斜坡坡度东陡西缓，边坡西侧缓坡部分少量植被发育，东侧陡坡部分岩土裸露，坡度约 35~75°，坡向主要为 325°~345°，整体方量约 3800m<sup>3</sup>；边坡后缘削坡新建小区坡顶整平，建房期间坡顶堆积少量建筑材料，建房后，仍有少量杂填土堆积，房屋周边修建有简易排水沟，因降雨冲刷坡顶，少量浮土堵塞排水沟，强降雨未能及时排走，易形成坡面流。近几年发生过多小崩塌，最近一次为 2019 年 6 月连续强降雨后诱发崩塌，崩塌点位于边坡中段为三江县扶贫开发办公区小区居民房后，崩塌高 9.0m，宽 4.0m，厚 1.0~2.0m，方量约 60m<sup>3</sup>，崩塌堆积物已经清理。崩塌冲垮坡脚搭建的简易平台，破坏居民楼一楼窗户防盗网，所幸未造成人员伤亡。2020 年 3 月 6 日，边坡靠近扶贫开发办公区居民房原崩塌点后缘有开裂变形迹象，裂缝长 5m，开口 6cm，可测深度 0.5m，应急调查时已经填埋处理，调查时未发现新的裂缝发育。不稳定斜坡II区位于雅谷路南侧、苏城桥头东侧分布，主要由于边坡前缘建房削坡形成的陡坡，后修建浔江大道削坡改造、以及大道东侧新建居民楼，已经对边坡进行了部分挂网锚喷治理，边坡未治理部分上部后缘出现少量细微小裂缝，整体边坡高约 20m，宽度约 70m，斜坡体厚约 1.5~3.5m，坡度北缓南陡，坡度 35~75°，总体方量约 2000m<sup>3</sup>。由于边坡高陡，大部分坡体裸露坡面无支护及截排水措施，坡面岩土体长期裸露，在风化、后缘居民用水排放及降雨冲刷等因素作用下经常发生小

型土体滑塌。原不稳定斜坡隐患点已申请 2020 年自治区资金治理，工程措施主要为放坡+格构锚杆+排水+植被护坡+清坡+挂网锚喷综合治理，于 2022 年 12 月 19 日完成竣工终验收。由监测及调查及资料可知，不稳定斜坡隐患点经治理后，主体支护结构完好无损，未见该区域出现掉块或崩塌现象，未影响到居民正常生活及居住安全，地质环境整体较稳定，原不稳定斜坡隐患点稳定，未威胁居民及小区住宅，该点隐患消失，建议核销。详见照片 3-27~3-28。

照片 3-27 原苏城桥头不稳定斜坡全景图

照片 3-28 苏城桥头不稳定斜坡现状全景图

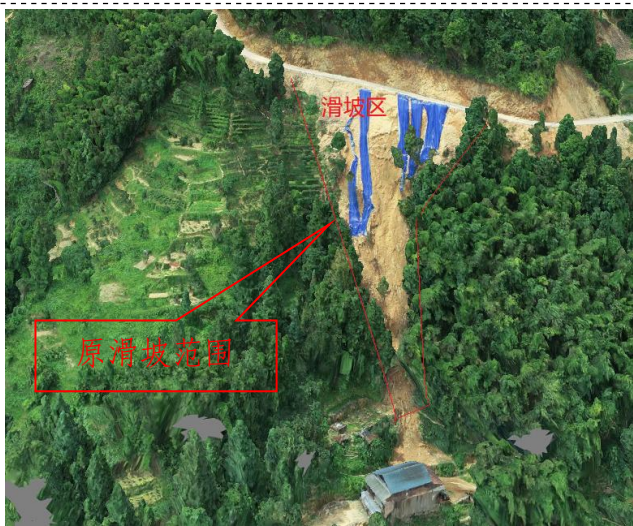
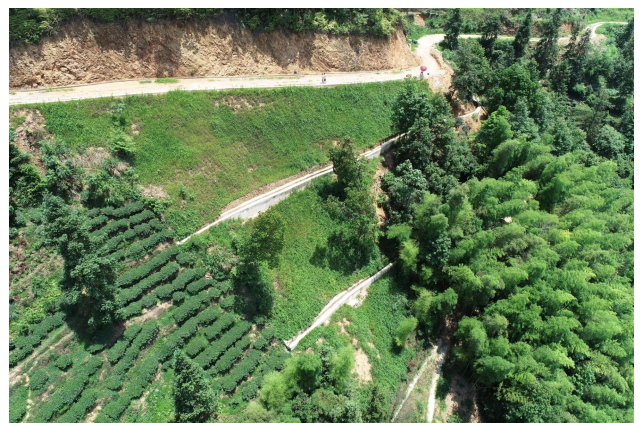
该点位于三江侗族自治县洋溪乡安马村井板屯，区域上属于构造侵蚀中低山区地貌区，以构造剥蚀—侵蚀为主，峰顶海拔标高一般在 500~1000m，相对高差一般为 200~500m，局部地段可达 600~1000m，地形切割较深，沟谷发育，冲沟比降大，横断面呈“V”形，山脉走向与地质构造线吻合，山顶比较平滑，斜坡坡度呈前坡陡而短，后坡缓而长，坡度 20°~55°。滑坡所在边坡山顶标高约 658.42~678.03m，坡脚地面标高 532.77~571.62m，高差 86.80~106.41m，主体坡向 150°，坡高 50~65m、坡度一般在 30°~40°之间，局部较陡可达 60°，坡面呈喇叭形型（上宽下窄），生长林木、茶树和爬藤类植物。边坡出露的地层由

新至老主要有第四系（Q）、震旦系黎家坡组（Z<sub>1</sub>l）泥质粉砂岩。2021年7月1日，受连续强降雨影响，洋溪乡安马村井板屯上方产业道路下边坡发生滑坡地质灾害，滑动方向150°，滑坡体后缘（滑坡壁）宽约60m，前缘（滑坡舌）宽约10m，斜长约80m，平均厚度1.5m，体积约4200m<sup>3</sup>，呈舌型。由于该斜坡高陡，且受雨水冲刷影响，部分滑体土沿坡面冲刷至坡脚，滑坡后缘可见多处细小裂缝，由于雨水入渗，使得表层人工堆填碎石土及残破积层含碎石粉质粘土重度增大，抗滑及抗剪能力降低，后缘多处发生小崩小塌现象。原滑坡隐患点先后申请2021年和2022年自治区资金治理，工程措施主要为注浆微型钢管桩+截水沟+绿化植草综合治理，于2023年10月10日完成竣工终验收。由监测及调查及资料可知，滑坡隐患点经治理后，主体支护结构完好无损，未见该区域出现掉块或崩塌现象，未影响到居民正常生活及居住安全，地质环境整体较稳定，原滑坡隐患点稳定，未威胁居民及村庄，该点隐患消失，建议核销。详见照片3-29~3-30。

照片 3-29 原井板屯滑坡全景图

照片 3-30 井板屯滑坡现状图

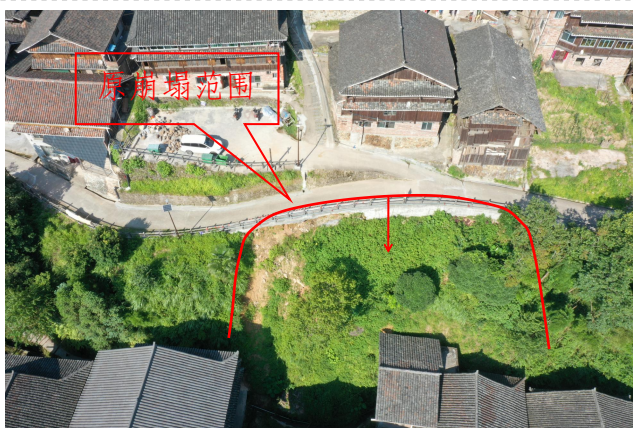
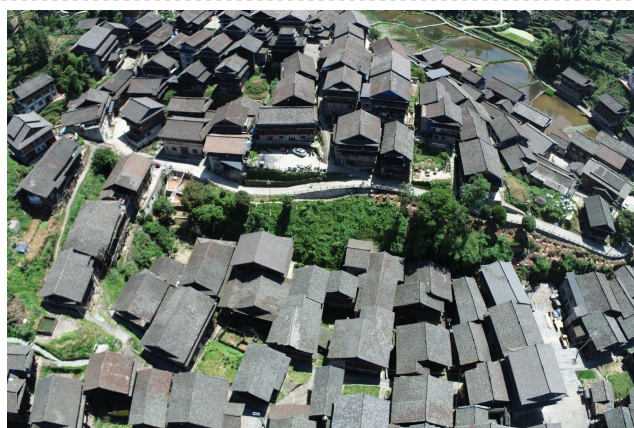
该点位于三江侗族自治县林溪镇高友村高友屯上寨，区域上属于构造侵蚀

中低山区地貌区，以构造剥蚀—侵蚀为主，峰顶海拔标高一般在 500~1000m，相对高差一般为 200~500m，局部地段可达 600~1000m，地形切割较深，沟谷发育，冲沟比降大，横断面呈“V”形，山脉走向与地质构造线吻合，山顶比较平滑，斜坡坡度呈前坡陡而短，后坡缓而长，坡度 20°~55°。斜坡主体坡向 251°，坡高 12.6~18.1m、坡度一般在 41°~47°之间、坡宽 45m，坡面呈直线型、生长爬藤类植物。上覆第四系坡残积层（ $Q^{dl+el}$ ）含碎石粉土，褐红、灰、灰黄色，硬塑状，层厚 1.28~4.82m。为砂岩风化坡残积而成，原母岩结构构造已完全破坏，原岩结构模糊不清，难以辨认，主要粘由粒组成，含 5%~25%残余碎块，块径 1~5cm 不等，多呈不规则状，棱角较分明，手捏易成粉末。下伏基岩为南华系长安组（ $Nhc$ ）含砾砂岩，呈灰、灰绿色，粉粒结构，岩层产状  $283^\circ \angle 76^\circ$ 。2020 年 6 月，受连续强降雨的影响，雨水不断入渗软化土体、其物理力学性质降低，致使边坡中上部局部土体失稳、发生土质崩塌、方量约 80m<sup>3</sup>，堆积在坡脚，使坡面裸露。两侧以坡高明显变矮处为分界线，宽约 45m。该边坡属土质（类土质）边坡，未产生整体滑坡，滑动面未形成，在降雨影响下可能在岩土体内部形成次生软弱结构面，产生圆弧型滑动。原崩塌隐患点于 2022 年申请自治区资金治理，工程措施主要为削（清）坡+锚杆（索）格构+植生袋绿化综合治理，于 2024 年 10 月 23 日完成竣工终验收。由监测及调查及资料可知，崩塌隐患点经治理后，主体支护结构完好无损，未见该区域出现掉块或崩塌现象，未影响到村庄正常生活及居住安全，地质环境整体较稳定。原崩塌隐患点稳定，未威胁居民及村庄，该点隐患消失，建议核销。详见照片 3-31~3-32。

照片 3-31 原高友屯上寨崩塌全景图

照片 3-32 高友屯上寨崩塌现状全景图

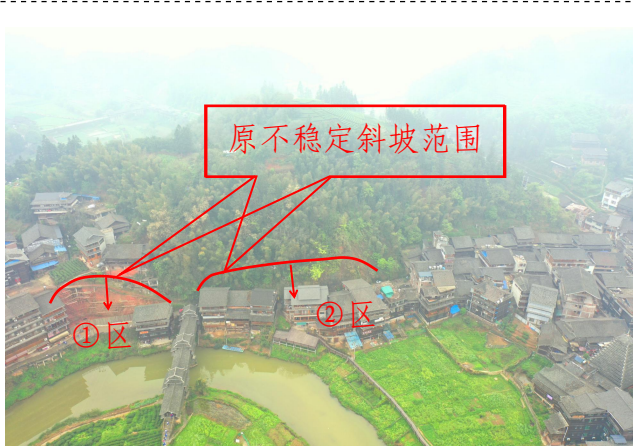
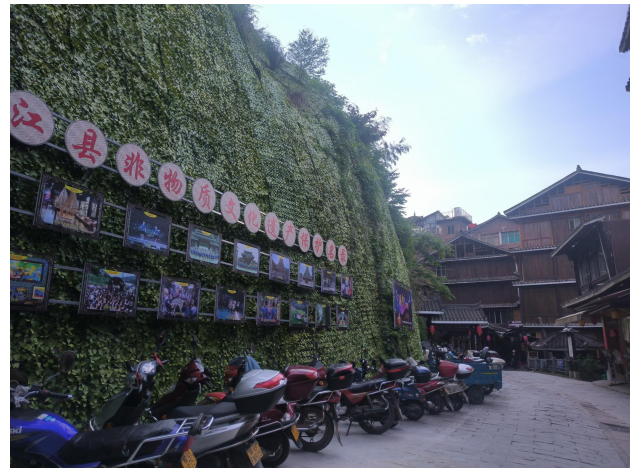
该点位于三江侗族自治县林溪镇八寨景区的子合龙桥头南北两侧桥头，分为①区、②区。其中①区边坡顶部为人行道及少量民房，底部平台主要为小型停车场及少量民房及商户。该边坡主要为人工开挖形成的高陡近直立边坡，已发生两次明显崩塌。其中 B1 位于边坡的南侧顶部，于 2017 年 7 月崩塌，规模较大，方量约  $78.8\text{m}^3$ ；B2 位于边坡中段，于 2019 年 6 月崩塌，规模稍小，约  $12.1\text{m}^3$ 。两次崩塌未造成人员伤亡，崩塌物已清理。②区坡顶为原始边坡，上部未开发利用，坡脚为景区商户，危岩体边坡为人工开挖形成的高陡近直立边坡，至今已发生两次明显崩塌。其中 B3 位于边坡南侧，与 2020 年 6 月 12 日崩塌，方量约  $3.0\text{m}^3$ ；B4 位于边坡中段，于 2017 年 6 月崩塌，规模稍大，约  $7.55\text{m}^3$ ；两次崩塌未造成人员伤亡，崩塌物已清理。边坡面高陡近直立，坡面岩体长期裸露，挂简易尼龙网围护未设置截排水措施，少量植被发育，在风化及降雨等因素作用下常发生小型土岩崩塌或岩体碎裂掉块。不稳定斜坡一旦发生危岩碎裂区整体失稳崩落，可能造成重大人员伤亡、经济损失和严重社会影响。原不稳定斜坡隐患点已申请 2020 年自治区资金治理，工程措施主要为人工清除+主动网+生态植物袋综合治理，于 2022 年 11 月 10 日完成竣工终验收。由监测及

调查及资料可知，不稳定斜坡隐患点经治理后，主体支护结构完好无损，未见该区域出现掉块或崩塌现象，未影响到游客、居民、商户等生活及居住安全，地质环境整体较稳定，原不稳定斜坡隐患点稳定，未威胁景区、居民及村庄，该点隐患消失，建议核销。详见照片 3-33~3-34。

照片 3-33 原程阳不稳定斜坡一号全景图

照片 3-34 程阳不稳定斜坡一号现状图

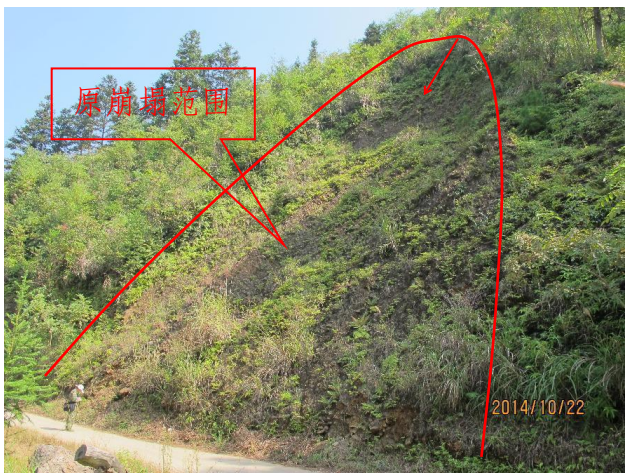
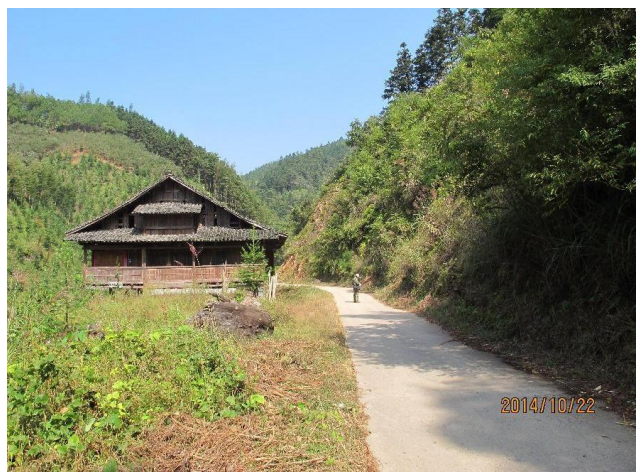
该点位于三江县高基乡冲干村东山屯北面约 200m 覃文才屋后公路切坡上（板栗冲南西），地貌上属于侵蚀剥蚀低山丘陵地貌，地形受切割较明显，多呈“V”字形，分布的地层为震旦系下统长安组（ $Z_{1c}$ ），出露的岩性主要为泥质砂岩，地表水以山冲溪水及河水为主，岩体完整性较差，不利切坡稳定。该点自然坡度  $25^{\circ}\sim 30^{\circ}$ ，残坡积层厚度 0.5~3m，地表植被较发育，主要为人工种植的毛竹、杉树，覆盖率达 70%。本隐患点为公路开挖后形成的崩塌点，发生于 2014 年 6 月，该人工开挖边坡坡高约 10m，长约 14m，宽约 9m，坡度  $45^{\circ}\sim 60^{\circ}$ ，主崩方向  $270^{\circ}$ 。崩塌体主要为碎石土，堆积于切坡边公路上，堆积体长度约 8m，宽约 9m，厚约 1m，体积约  $70m^3$ 。崩塌灾害发生后，由交通部门组织进行了应急

处置，主要措施为削坡+清除，坡脚及坡面堆积体全部清除并对切坡面松散层进行削坡。经一系列工程措施治理后，该区域边坡未见再次发生崩塌灾害，边坡稳定性较好，崩塌隐患处于基本稳定~稳定状态。经过近 10 年的监测及观察，治理后其稳定性较好，由于该边坡属于工程边坡，边坡下部主要存在通行车辆及行人，建议与有关单位做好对接，移交相关的责任主体部门，核销该地质灾害隐患点。详见照片 3-35~3-36。

照片 3-35 三江县高基乡冲干村东山屯覃文才屋后（公路边）崩塌现状图 1

照片 3-36 三江县高基乡冲干村东山屯覃文才屋后（公路边）崩塌现状图 2

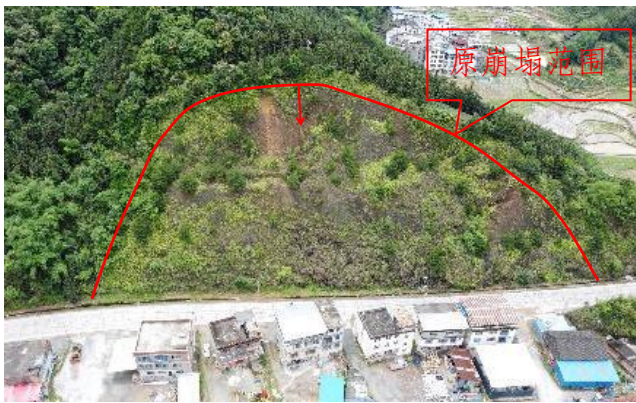
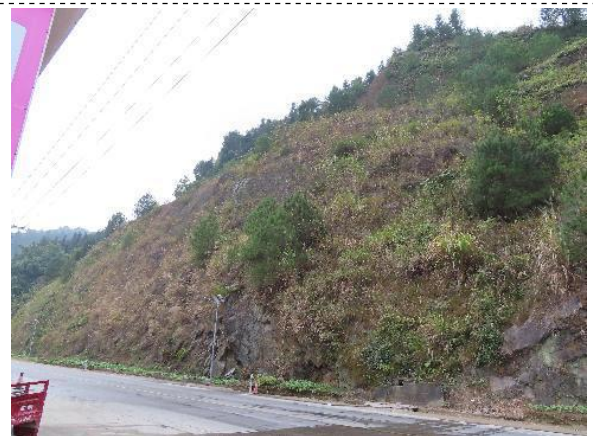
隐患点位于三江县古宜镇周坪村榕树屯东侧 G209 公路边，该斜坡为一人工开挖岩质斜坡，该处地形四凸起伏，沟治发育，地貌类型属侵蚀剥蚀低山丘陵地貌，谷底最低标高 160m，坡顶最高标高 320m，沟谷切深 20~50m，总体地势有南高北低之势，沟槽大体呈以最高峰为中心放射状分布。植被茂盛，覆盖率 95%，以杉木和其他高大乔木为主，沿浔江岸一带常见人工切坡存在。该点斜坡上覆厚约 1m 由含碎石粉质粘土组成的残坡积层（ $Q^{dl+el}$ ），结构松散，浸水可塑~软塑；下伏地层为丹洲群拱洞组（ $Pt_3g$ ），出露的岩性主要为变质砂岩，青灰色风化后灰黄色，中厚层状，产状为  $290^{\circ}\angle 50^{\circ}$ ，发育节理三组： $J_1$  产状为

27°∠69°，延伸长度 1.5m，宽 0.2mm，发育密度 2.5 条/m，节理面平直、粗糙；J<sub>2</sub>: 295°∠45°，延伸长度达 5m，宽约 1m，张性，节理面呈弧状或缓波状起伏变化，粗糙，发育密度 2.5 条/m；J<sub>3</sub>: 115°∠39°，延伸长度达 2m，宽约 0.2mm，有张性节理特征，节理面不平直，发育密度 0.4 条/m。据前期收集的资料记载，2007 年，斜坡左部、中部发生下滑坠落，整体呈楔形或三角锥型下滑失稳，尺寸 11×20×30m，体积约 1000m<sup>3</sup>，交通部门已清理堆积体；2016 年，斜坡顶部残坡积物受降雨冲刷，土体沿坡面片状剥落，尺寸 3×1m，厚约 0.05m，体积约 0.2m<sup>3</sup>。崩塌灾害发生后，由交通部门组织进行了应急处置，主要措施为削坡 + 清除，坡脚及坡面堆积体全部清除并对切坡面松散层进行削坡。经一系列工程措施治理后，该区域边坡未见再次发生崩塌灾害，边坡稳定性较好，崩塌隐患处于基本稳定~稳定状态。经过多年的监测及观察，治理后其稳定性较好，由于该边坡属于工程边坡，边坡下部主要存在通行车辆及行人，建议与有关单位做好对接，移交相关的责任主体部门，核销地质灾害隐患。详见照片 3-37~3-38。

照片 3-37 三江县 209 公路崩塌现状全景图

照片 3-38 三江县 209 公路崩塌现状图

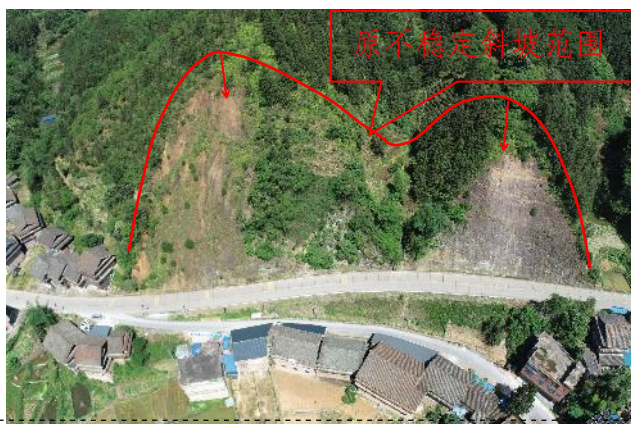
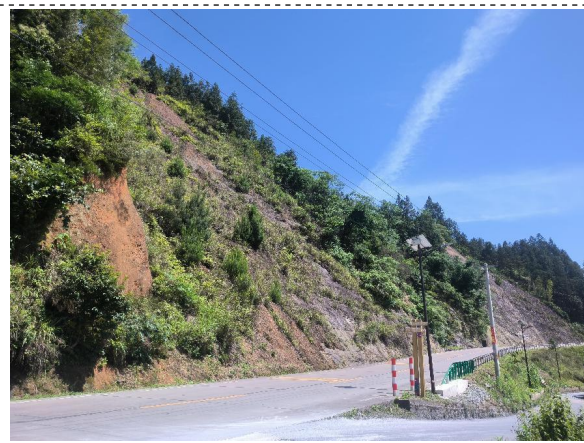
地貌上属于构造侵蚀中低山地貌，地形切割较深，沟谷发育，冲沟及河谷比降大，有少量悬谷及跌水，横断面呈“V”形。据调查，该不稳定斜坡发现于 2016

年3月，位于三江县林溪镇冠洞村金鸡屯东侧 S506 公路处，该斜坡为一人工开挖岩质斜坡，斜坡整体宽约 83m，高约 55m，坡度 40~50°，坡向 275°，出露地层为南华系长安组（Nhc）砂岩，以薄层状为主，局部夹有少量的中层状，岩石已风化成黄棕色，风化程度为强~中风化，基岩受节理切割整体破碎，在斜坡体上部部分岩石已风化成碎石土，其结构已基本被坏。斜坡区域构造位置位于林溪张扭性断裂的上盘，点上未见有断裂、褶皱的发育，主要构造现象为节理，其中两组主要节理的产状分别为  $J_1: 293^\circ \angle 57^\circ$ ，长 5m，间距 0.05m； $J_2: 47^\circ \angle 61^\circ$ ，长 0.2m，间距 0.15m。2017 年 6 月斜坡上部发生小崩塌，属于岩土质崩塌，其崩塌规模约 400m<sup>3</sup>，主要形成原因为人修路，以及降雨冲刷等。崩塌灾害发生后，由交通部门组织进行了应急处置，主要措施为削坡 + 清除，坡脚及坡面堆积体全部清除并对切坡面松散层进行削坡。经一系列工程措施治理后，该区域边坡未见再次发生崩塌灾害，边坡稳定性较好，崩塌隐患处于基本稳定~稳定状态。经过多年的监测及观察，治理后其稳定性较好，由于该边坡属于工程边坡，边坡下部主要存在通行车辆及行人，建议与有关单位做好对接，移交相关的责任主体部门，核销该地质灾害隐患点。详见照片 3-39~3-40。

照片 3-39 金鸡屯东侧 S506 公路不稳定斜坡现状全景图

照片 3-40 金鸡屯东侧 S506 公路不稳定斜坡现状图

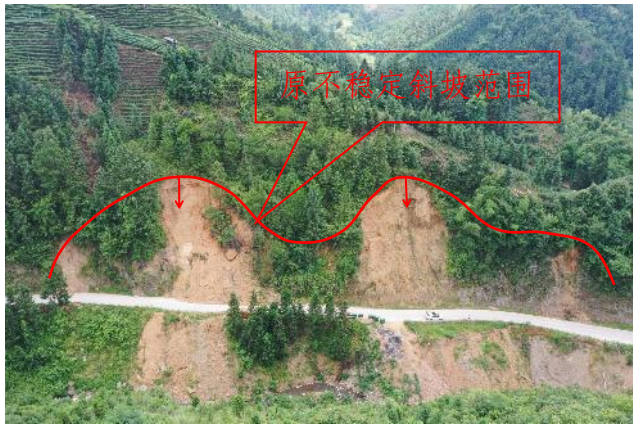
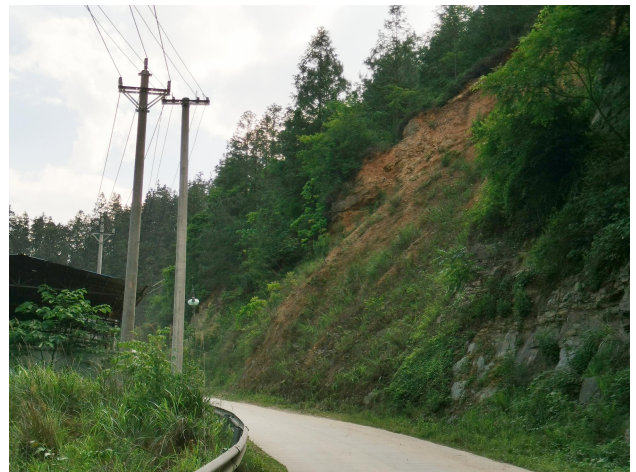
点位于林溪镇牙已村八已屯西侧约 500m 处，地貌类型为构造侵蚀中低山地貌，该斜坡为一人工开挖岩质斜坡，斜坡整体宽约 40m，高约 21.55m，坡度 40~50°，坡向 275°，出露地层为南华系长安组（Nhc）砂岩，以薄层状为主，局部夹有少量的中层状，岩石已风化成黄棕色，风化程度为强~中风化，基岩受节理切割整体破碎，在斜坡体上部部分岩石已风化成碎石土，其结构已基本被坏。斜坡区域构造位置位于马胖压性断裂的上盘，点上未见有断裂、褶皱的发育，主要构造现象为节理，其中三组主要节理的产状分别为  $J_1: 109^\circ \angle 57^\circ$ ，长 0.8m，间距 0.5m； $J_2: 13^\circ \angle 78^\circ$ ，长 2.0m，间距 0.5m； $J_3: 80^\circ \angle 42^\circ$ ，长 5.0m，间距 1.5m。2021 年斜坡上部发生崩塌，属于岩土质崩塌，其崩塌体积约 600m<sup>3</sup>，在斜坡上部可见一条长约 3m，宽 0.05m，深 10~20cm 的裂缝，走向 216°，下错位移约 2~5cm。另在斜坡面处残留两块松散大石块，体积分别约为 6m<sup>3</sup>、20m<sup>3</sup>。崩塌灾害发生后，由交通部门组织进行了应急处置，主要措施为削坡+清除，坡脚及坡面堆积体全部清除并对切坡面松散层进行削坡。经一系列工程措施治理后，该区域边坡未见再次发生崩塌灾害，边坡稳定性较好，崩塌隐患处于基本稳定~稳定状态。经过多年的监测及观察，治理后其稳定性较好，由于该边坡属于工程边坡，边坡下部主要存在通行车辆及行人，建议与有关单位做好对接，移交相关的责任主体部门，核销该地质灾害隐患点。详见照片 3-41~3-42。

照片 3-41 原八已屯不稳定斜坡全景图

照片 3-42 八已屯不稳定斜坡现状图

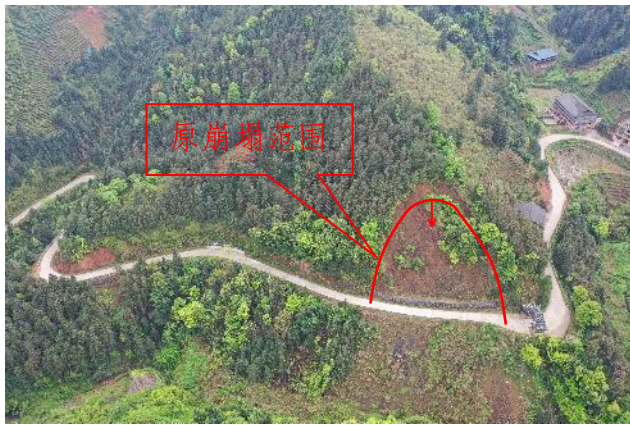
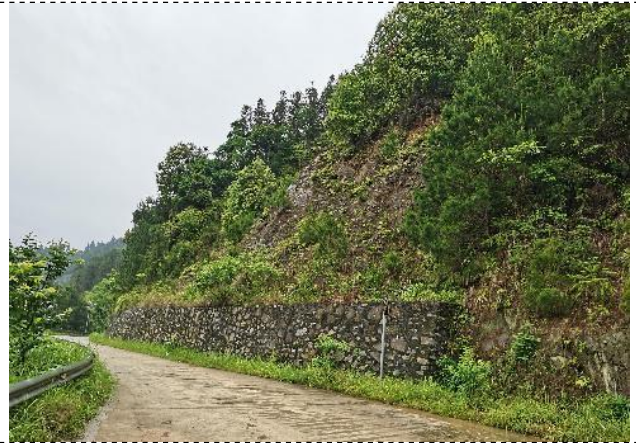
该点位于三江县林溪镇平铺村吉昌屯东侧约 400m 公路切坡处，地貌上属于侵蚀剥蚀低山丘陵地貌，坡向为北东南，位于半山腰，路旁为山谷底。该点上覆地层为第四系残坡积层（ $Q^{dl+el}$ ），主要为含碎石粉质粘土，碎石含量约为 10~20%，碎石呈棱角状~次棱角状，粒径约为 3~5cm，主要为砂岩碎块，呈硬塑状，干强度及韧性强~中等，分布较连续，平均厚度约为 1m。分布的地层为震旦系下统长安组（ $Z_{1c}$ ），出露的岩性主要为砂岩，颜色为灰绿色、青灰色，中~厚层状构造，裂隙较发育，上部岩石较破碎，岩石呈中风化，下部岩石呈微风化。该点位于林溪断裂北西盘约 1.5km，点上周围无断裂构造经过。据前期收集的资料记载，崩塌发生于 2007 年 12 月，为岩质崩塌，崩塌位于边坡中上部，主要由碎石粉质粘土组成，碎石分布零乱，主崩方向  $40^\circ$ ，长约 40m，宽约 20m，厚约 1.5m，体积约  $1200m^3$ ，后缘局部有张拉裂缝，宽约 0.2m，深约 0.6m，长约 5m，斜坡树木歪倒，处于不稳定状态。崩塌灾害发生后，由交通部门组织进行了应急处置，主要措施为削坡 + 清除 + 浆砌石挡墙，其中斜坡坡脚处修砌一道高 3m，宽 50m，厚 0.5m 的浆砌石挡墙防护；坡脚及坡面堆积体全部清除并

对切坡面松散层进行削坡。经一系列工程措施治理后，该区域边坡未见再次发生崩塌灾害，边坡稳定性较好，崩塌隐患处于基本稳定~稳定状态。经过近十几年的监测及观察，治理后其稳定性较好，由于该边坡属于工程边坡，边坡下部主要存在通行车辆及行人，建议与有关单位做好对接，移交相关的责任主体部门，核销该地质灾害隐患点。详见照片 3-43~3-44。

照片 3-43 原吉昌屯崩塌 3 全景图

照片 3-44 吉昌屯崩塌 3 现状图

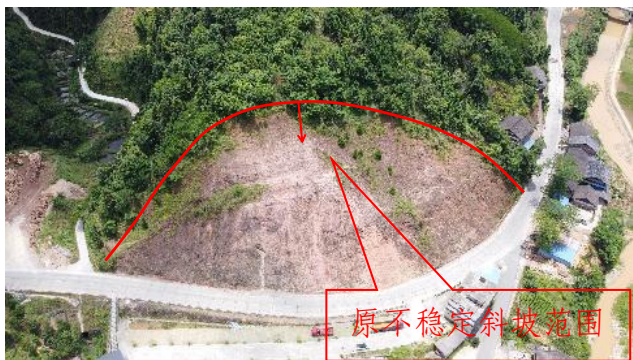
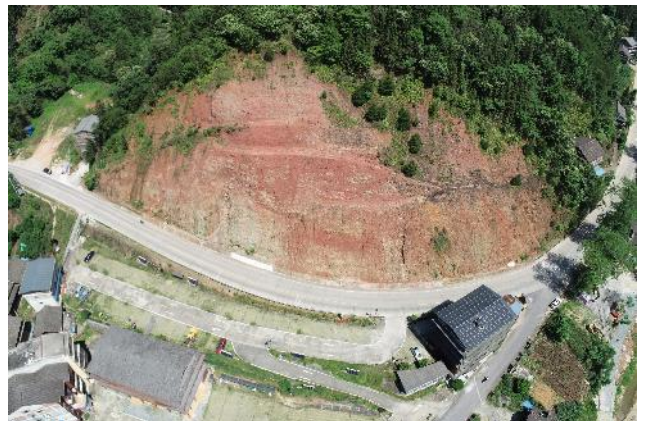
点位于三江县林溪镇冠洞村冠小屯东南侧 S506 公路处，地处侵蚀剥蚀低山丘陵地貌，据前期收集的资料记载，该不稳定斜坡形成于 2016 年 3 月，为一人工开挖岩质斜坡，斜坡整体宽约 138m，高约 47m，坡度  $50^{\circ}\sim 60^{\circ}$  之间，坡向  $310^{\circ}$ ，出露地层为南华系长安组（Nhc）含砾砂岩，颜色为黄棕色，中~厚层状构造，裂隙较发育，风化程度为强~中风化，基岩受节理切割整体破碎，在斜坡体上部部分岩石已风化成碎石土，其结构已基本被坏。斜坡区域构造位置位于林溪张扭性断裂的上盘，点上未见有断裂、褶皱的发育，主要构造现象为节理，其中两组主要节理的产状分别为  $J_1: 330^{\circ}\angle 62^{\circ}$ ，长 0.2m，间距 0.05m； $J_2: 18^{\circ}\angle 72^{\circ}$ ，长 2.0m，间距 0.2m。2021 年 5 月斜坡上部发生一起岩质崩塌，规模约  $120m^3$ ，堆积体较松散，分布于坡面及坡脚。由于风化作用与上方土体自重下压，使坡

脚岩体出现剪裂缝，宽约 1cm，方向约 330°，长 0.5~0.7m。崩塌灾害发生后，由交通部门组织进行了应急处置，主要措施为削坡 + 清除 + 挡土墙 + 排水沟，其中斜坡坡脚处修砌一道高约 2m，宽 200m 的挡土墙；坡脚底部修建有排水沟，宽约 0.8m，深约 0.6m；坡脚及坡面堆积体全部清除并对切坡面松散层进行削坡。经一系列工程措施治理后，该区域边坡未见再次发生崩塌灾害，边坡稳定性较好，斜坡隐患处于基本稳定~稳定状态。经过多年的监测及观察，治理后其稳定性较好，由于该边坡属于工程边坡，边坡下部主要存在通行车辆及行人，建议与有关单位做好对接，移交相关的责任主体部门，核销该地质灾害隐患点。详见照片 3-45~3-46。

照片 3-45 原冠小屯东南侧 S506 不稳定斜坡全景图

照片 3-46 冠小屯东南侧 S506 不稳定斜坡现状全景图

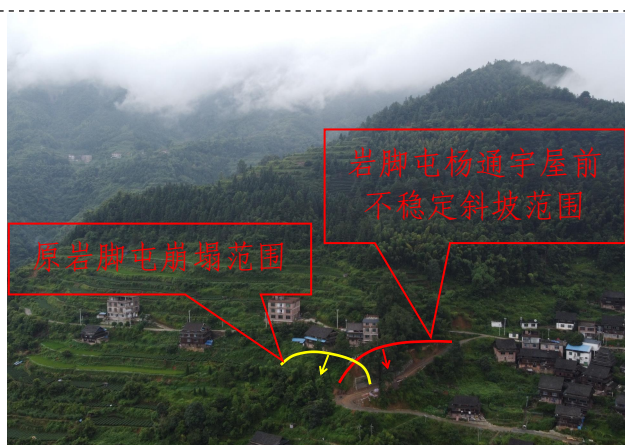
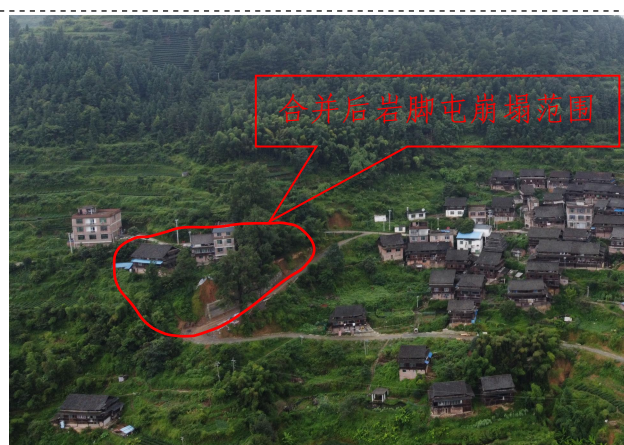
状  $150^{\circ} \angle 26^{\circ}$ ，岩体结构部分被破坏，局部层理发育，原岩风化强烈~中等，风化节理裂隙发育，裂隙中见少量泥质充填，边坡陡立面岩体裸露，受风化节理裂隙切割成块状碎裂区，区块宽度大小 0.20~20.00m，断面灰暗~紫红色，属较硬岩。据前期收集的资料记载，整个不稳定斜坡宽约 26m，坡高约 15m，坡度约  $60^{\circ}$ ，坡向  $113^{\circ}$ ，上部土层厚约 3m，下部为强风化泥质粉砂岩。2020 年 9 月、2021 年 3 月当地普降大雨，杨通宇屋前边坡先后发生小规模崩塌，主要为土质崩塌，主崩方向  $113^{\circ}$ ，崩塌体为碎石土，堆积至边坡下方乡村道路。根据现阶段调查发现，该不稳定斜坡隐患点边坡与岩脚屯崩塌隐患点边坡属于同一个自然斜坡，且威胁对象与范围高度重合，建议将这两个隐患点合并，并将其纳入岩脚屯崩塌隐患点的管理体系中。同时，对岩脚屯杨通宇屋前不稳定斜坡隐患点进行核销，以便后续开展巡排查及风险管控工作。详见照片 3-47~3-48。

照片 3-47 岩脚屯杨通宇屋前不稳定斜坡全景图

照片 3-48 合并后岩脚屯崩塌现状全景图

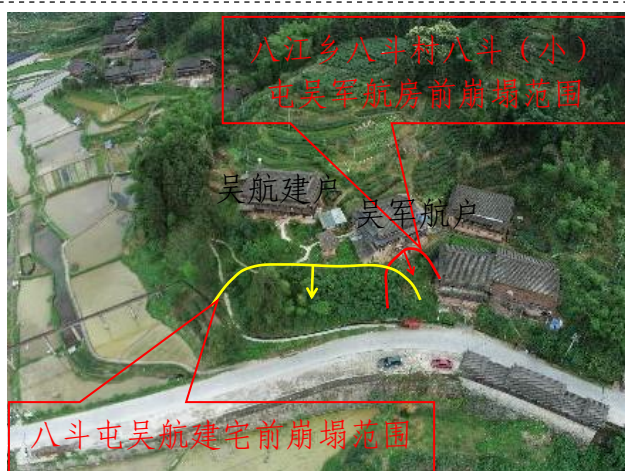
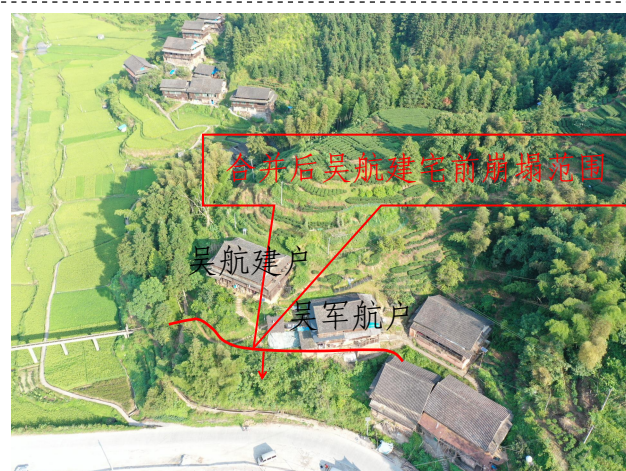
该崩塌点位于三江县八江镇八斗村八斗小屯的吴军航和吴航建房前的乡级公路切坡上，周边地貌属于侵蚀剥蚀低山丘陵地貌，海拔标高：山顶 319~409m，谷地（河流）189~190m，相对高差 129~219m，地形坡度相对较平缓。分布的地

层为南华系下统黎家坡组（Nh1），岩性主要为灰绿、深灰色的含砾砂岩，点位于一条北西向逆断层带上，故岩石较破碎。据调查访问，该点在 2000 年 8 月因下大雨发生过崩塌，于 2014 年 6 月强降雨又发生崩塌，此次崩塌的部位是在八斗小屯村民吴军航房前地坪坎边与公路切坡上部之间，崩塌高程约在 213~208m 之间，斜长约 6m，宽 5m，厚 1m，估算体积约 30m<sup>3</sup>，主崩方向 320°，坡度 60°左右。崩塌体主要为房前地坪边坡护坡的干砌块石挡墙及堆填土石，为倾例式崩塌，多数直接崩下堆积在公路切坡下部及公路上，经雨水携带，崩塌体基本上堆积在此地段。堆积体长度约 6m，宽约 6m，厚约 0.6m，体积约 22m<sup>3</sup>，坡度 20°，坡向 320°，松散状，基本上不会产生次生地质灾害，但堆积在公路边，对交通有所影响。此次崩塌仅垮塌房前部分地坪及挡墙，未毁坏房屋砸烂下方车辆及伤害，估计造成经济损失的 1.4 万元。根据现阶段调查发现，该崩塌隐患点边坡与八斗屯吴航建宅前崩塌隐患点属于同一个自然斜坡，且威胁对象与范围高度重合，建议将这两个隐患点合并，并将其纳入八斗屯吴航建宅前崩塌隐患点的管理体系中。同时，对八江乡八斗村八斗（小）屯吴军航房前崩塌隐患点进行核销，以便后续开展巡排查及风险管控工作。详见照片 3-49~3-50。

照片 3-49 八江乡八斗村八斗（小）屯吴军航房前崩塌现状图

照片 3-50 合并后八斗屯吴航建宅前崩塌现状全景图

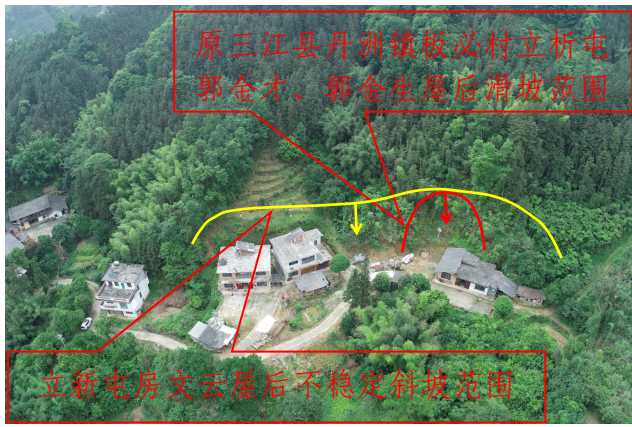
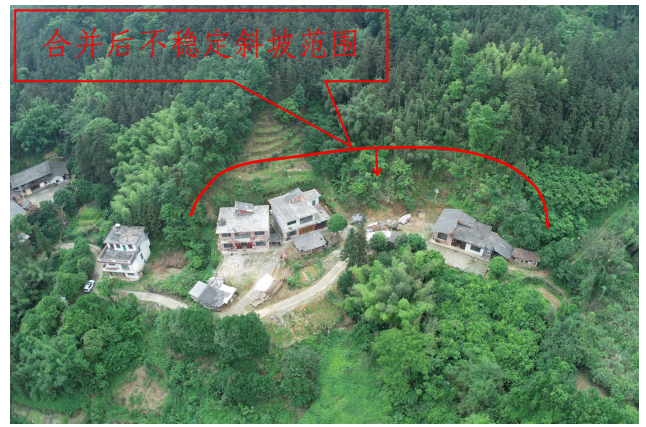
该滑坡位于三江县丹洲镇板必村立析屯郭金才、郭金生两兄弟屋后山坡，地貌类型为构造侵蚀中低山地貌，缓~陡坡地形，分布地层为丹洲群拱洞组（Pt<sub>3g</sub>），岩性为灰~灰绿色绢云母千枚岩。构造部位为逆断层下盘。该点的东南面有一条北东向的小水沟，地表水较丰富，地下水以裂隙水为主，孔隙水次之。据调查访问，该滑坡发生于1996年7月大雨时，形状似长方形，顺坡长约40m，沿坡走向宽20m，厚1~3m，体积约1000m<sup>3</sup>，主滑方向125°，坡度33°，后缘下错1.2~1.5m，后壁较平整，倾角约60°。后缘后约2~4m原产生一条长约8m，宽5~20cm的拉裂缝，现已被表土充填。滑坡周界明显，尤其是西南边呈陡坎状，坡高1.5~2m，坡度60°~70°，前缘剪出口为屋后切坡，原切坡高6m，现高4.5~5m。滑坡体为粘土夹碎石，坡度33°，碎石为砂岩等碎石，棱角状，砾径2~5cm居多，占20%~30%。当年滑坡冲坏房子5间，但未造成人员伤亡，滑坡体早已被整平。经过20多年的监测及观察，该滑坡未见再次滑动迹象，处于基本稳定状态。根据现阶段调查发现，该滑坡隐患点边坡与立新屯房文云屋后不稳定斜坡隐患点边坡属于同一个自然斜坡，并且处于立新屯房文云屋后不稳定斜坡隐患点潜在威胁范围内，建议将这两个隐患点合并，并将其纳入立新屯房文云屋后不稳定斜坡隐患点的管理体系中。同时，对三江县丹洲镇板必村立析屯郭金才、郭金生屋后滑坡隐患点进行核销，以便后续开展巡排查及风险管控工作。详见照片3-51~3-52。

照片 3-51 原三江县丹洲镇板必村立折屯郭金才、郭金生屋后滑坡全景图

照片 3-52 合并后立新屯房文云屋后不稳定斜坡现状全景图

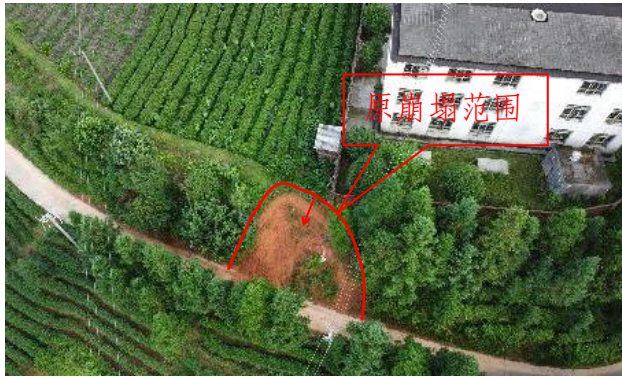
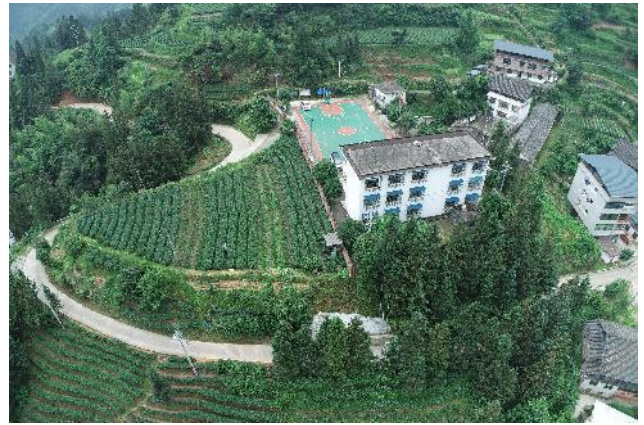
该点位于八江镇福田村福田屯福田小学教学楼屋后边坡，地貌类型属于侵蚀中低山地貌，山体连绵起伏，峰顶标高 1600~1876m，谷地标高 420~450m，相对高差 150~450m，山体自然坡度 21°，为缓坡。区域下伏基岩为南华系长安组（Nhc）砂岩，呈层状结构，中风化，产状 256°∠64°，裂隙较发育。上覆土层为第四系残坡层含碎石粘土，黄褐色，硬塑状，碎石含量 20%。地下水类型为碎屑岩类构造裂隙水，受降雨影响较大，人类工程活动主要为切坡建房及修路。该处崩塌所在斜坡坡度为 45°，为陡坡，坡高约 12m，坡顶为高挖低填形成的平台，建造了学校 3 层教学楼。据前期收集的资料记载，崩塌发生于 2021 年 8 月，该崩塌源位于坡顶，沿层理错动带崩塌，崩塌源宽约 10m，厚约 2m，崩塌源体积约 100m<sup>3</sup>，堆积在坡脚道路内侧，主要物质成分为第四系残坡积含碎石粘土，结构松散。该处崩塌较为完全，坡面上无潜在崩塌。根据现阶段调查发现，该隐患点已由学校或村民自行建设混凝土挡墙 + 水泥砂浆护坡综合治理，边坡底部为钢筋混凝土挡墙，挡墙高约 1.5m，厚约 0.6m，宽约 8m，边坡中上部为水泥砂浆护坡。在混凝土挡墙 + 水泥砂浆护坡的防护下，近几年的监测及

观察中，未再次发生崩塌或发现变形迹象，支护结构完好无损，边坡现状处于稳定状态。经学校或村民自行建设治理后原崩塌隐患点整体稳定性好，隐患已经消失，建议核销。详见照片 3-53~3-54。

照片 3-53 原福田屯崩塌--福田小学全景图

照片 3-54 福田屯崩塌--福田小学现状全景图

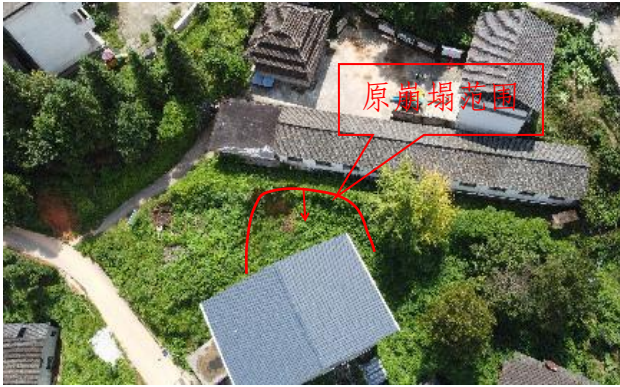
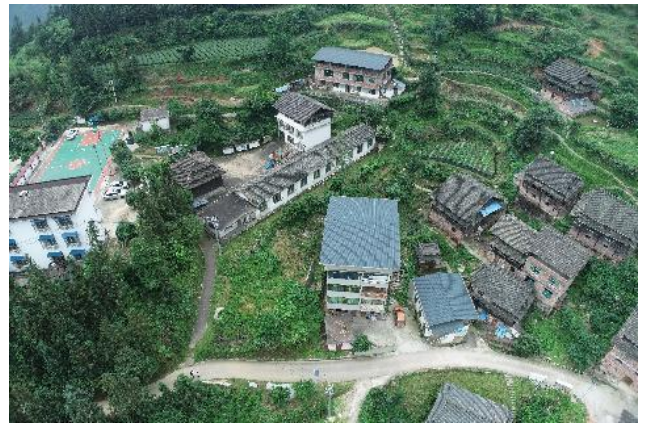
该点位于八江镇福田村福田屯吴柳青家屋侧边坡，地貌类型为侵蚀中低山地貌，山体连绵起伏，峰顶标高 1600~1876m，谷地标高 420~450m，相对高差 150~450m，山体自然坡度 21°，为缓坡。区域下伏基岩为南华系长安组（Nhc）砂岩，呈层状结构，中风化，产状  $256^{\circ} \angle 64^{\circ}$ ，裂隙较发育。上覆土层为第四系残坡层含碎石粘土，黄褐色，硬塑状，碎石含量 20%。地下水类型为碎屑岩类构造裂隙水，受降雨影响较大。据前期收集的资料记载，崩塌体主要为第四系残坡积含碎石粘土，结构松散，堆积于切坡脚柳青家房屋后，主崩方向  $270^{\circ}$ ，堆积体长度约 7m，宽约 11m，厚约 3m，体积约  $230\text{m}^3$ ，直接经济损失 0.5 万元，无人员伤亡。根据现阶段调查发现，该隐患点已由受灾户村民自行建设混凝土挡墙治理，边坡底部为钢筋混凝土挡墙，分两阶，每阶挡墙高约 1.5m。在混凝土挡墙的防护下，近几年的监测及观察中，未再次发生崩塌或发现变形迹象，支护结构完好无损，边坡现状处于稳定状态。经村民自行建设治理后原崩塌隐

患点整体稳定性好，隐患已经消失，建议核销。详见照片 3-55~3-56。

照片 3-55 原福田屯吴柳青家屋侧崩塌全景图

照片 3-56 福田屯吴柳青家屋侧崩塌现状全景图

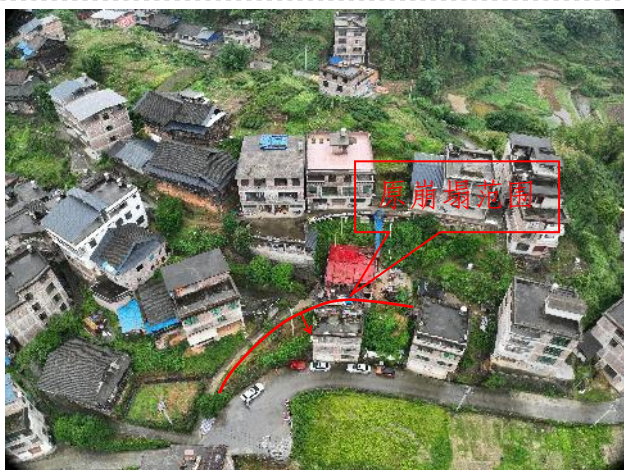
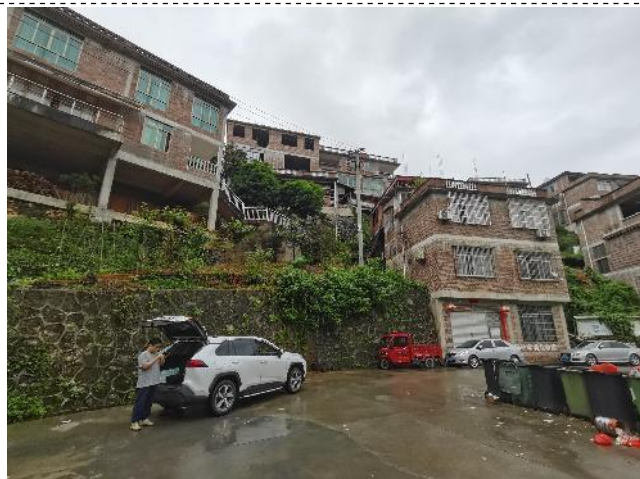
该点位于程村乡大树村佳林屯侯水德户屋后边坡，地貌类型为侵蚀剥蚀低山丘陵地貌，为人工切坡形成，切坡高约 9m，宽约 30m，坡度约 60°，坡积土层厚大于 8m，主要为粘土夹碎石，土体结构松散，在降雨作用下易沿软弱结构面崩塌。据前期收集的资料记载，崩塌发生于 2014 年 5 月 30 日，切坡顶部发生崩塌，主崩方向 170°，崩塌体长约 11m，宽约 15m，厚 1~2m，体积约 248m<sup>3</sup>，崩塌击中侯水德房屋，造成家具损坏，直接经济损失 0.4 万元，无人员伤亡。调查时，崩落至屋角的堆积物已清理，位于切坡上方的侯帮属、侯帮明户房屋前约 1m 处有开裂下沉迹现，户主已用彩条布覆盖裂缝，防止雨水浸入，处于不稳定状态。根据现阶段调查发现，该隐患点已由受灾户村民自行建设浆砌块石挡墙护坡治理，边坡底部为高约 3m 的浆砌块石挡墙，在挡墙的防护下，近 10 年的监测及观察中，未再次发生崩塌或发现变形迹象，支护结构完好无损，边坡现状处于稳定状态。经村民自行建设治理后原崩塌隐患点整体稳定性好，隐患已经消失，建议核销。详见照片 3-57~3-58。

照片 3-57 三江县程村乡大树村佳林屯侯水德户崩塌现状全景图

照片 3-58 三江县程村乡大树村佳林屯侯水德户崩塌现状图
