# 广西壮族自治区柳州市三江侗族自治县 2024 年度地质灾害隐患点核销报告

编制单位：广西壮族自治区地质环境监测站

编制时间：二〇二四年十月二十五日

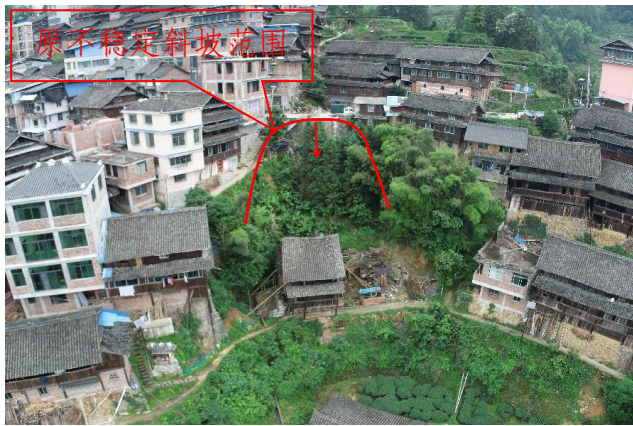
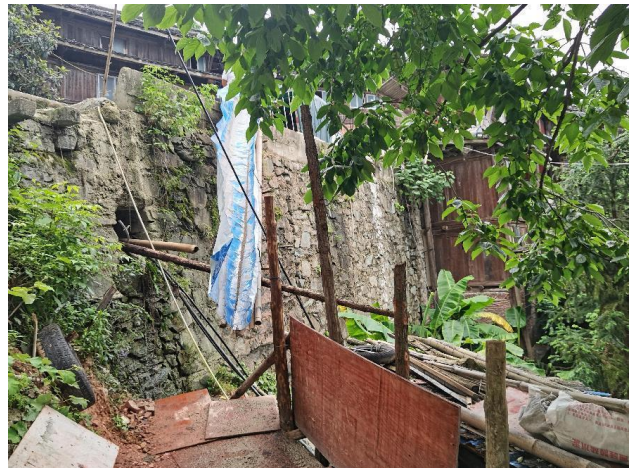
区域山高 473~860m 左右, 该点山脊走向 SE, 山脊陡峭, 地貌为低山陡坡, 山体自然坡度约  $20^{\circ}\sim 30^{\circ}$ 。下伏基岩为南华系下统富禄组 (Nh<sub>f</sub>) 砂岩, 呈层状结构, 产状  $260^{\circ}\angle 40^{\circ}$ , 构造影响不明显。地下水主要受孔隙水影响为主, 蓄存方式以上层滞水为主。坡面上, 以素回填土为主, 未见残坡土出露, 回填土层厚约 2~3m, 填土未夯实, 松散状。据前期收集的资料记载, 在 2013 年 5 月发现该不稳定斜坡, 该点位于知了村委至知了小学的桥下, 受坡面雨水冲刷严重, 表层土体呈饱和状态下易发生崩塌、滑坡灾害。坡面无植被覆盖, 周界处见有毛竹斜歪现象, 前缘临空, 建有干砌片石挡墙, 墙体厚的 0.3m。2014 年 5 月中旬晚上遇强降雨发生崩塌, 规模不详, 直接经济损失约 0.5 万元, 灾情险情属小型。初步分析认为, 该不稳定斜坡易发生滑坡、崩塌灾害, 主要崩滑体现人工弃土, 土体松散, 易失稳滑动。根据现阶段调查发现, 该隐患点已由村委或村民自行建设浆砌片石挡墙 + 清除回填土 + 排水沟综合治理, 斜坡前缘重新砌筑砂浆片石挡墙, 墙厚约 0.5m; 在斜坡右侧修建地表排水沟。在浆砌片石挡墙 + 排水沟的防护下, 近 10 年的监测及观察中, 未再次发生崩塌或发现变形迹象,

支护结构完好无损，边坡现状处于稳定状态。经村委或村民自行建设治理后原不稳定斜坡隐患点整体稳定性好，隐患已经消失，建议核销。详见照片 3-59~3-60。

照片 3-59 独峒镇知了村知了屯（杨涓屋后）不稳定斜坡现状全景图

照片 3-60 独峒镇知了村知了屯（杨涓屋后）不稳定斜坡现状图

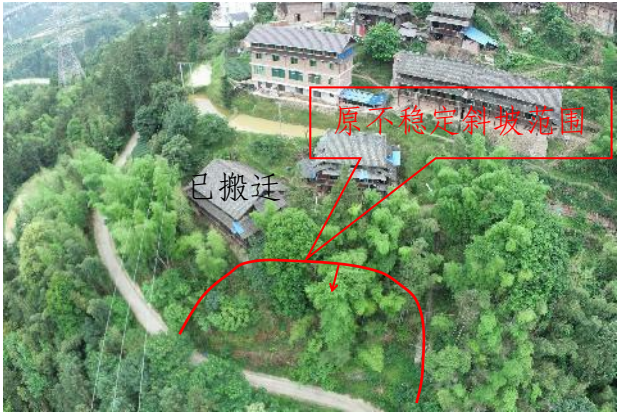
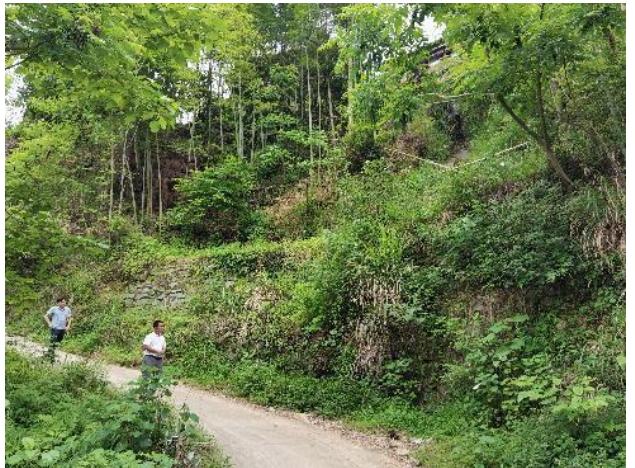
不稳定斜坡位于独峒镇知了村归滚屯杨通芳屋前斜坡，为自然边坡，坡度  $40^{\circ}\sim 50^{\circ}$ ，坡高约 60m，坡宽约 30m，厚 1~1.5m，体积约  $2500\text{m}^3$ ，斜坡上植被为灌木或杉木，覆盖率约 70%。区域下伏基岩为南华系下统富禄组（Nh<sub>f</sub>）砂岩，呈层状结构，中风化，裂隙较发育。上覆土层为第四系残坡层含碎石粘土，黄褐色，硬塑状，碎石含量 20%。地下水类型为碎屑岩类构造裂隙水，受降雨影响较大。据前期收集的资料记载，不稳定斜坡最早在 2004 年 7 月发生过变形迹象，在杨卫国及杨通芳屋前出现裂缝，并有下沉现象，造成杨卫国房屋受损。根据现阶段调查发现，杨通芬屋前裂缝早已被回填，未发现新的变形迹象，杨卫国户早已搬迁另选址建房安置，原来房屋未拆除。该隐患点已由村委或村民自行建设片石挡墙+截排水沟综合治理，斜坡前缘砌筑片石挡墙防护，墙高约 3~6m；在斜坡左侧修建截排水沟。在片石挡墙+排水沟的防护下，近 20 年的监

测及观察中，未再次发生崩塌或发现变形迹象，支护结构完好无损，边坡现状处于稳定状态。经村委或村民自行建设治理后原不稳定斜坡隐患点整体稳定性好，隐患已经消失，建议核销。由于杨卫国户破旧房子未拆除，建议在边坡两侧竖立安全警示牌。详见照片 3-61~3-62。

照片 3-61 独峒镇知了村归滚屯（杨通芳屋前）不稳定斜坡现状全景图

照片 3-62 独峒镇知了村归滚屯（杨通芳屋前）不稳定斜坡现状图

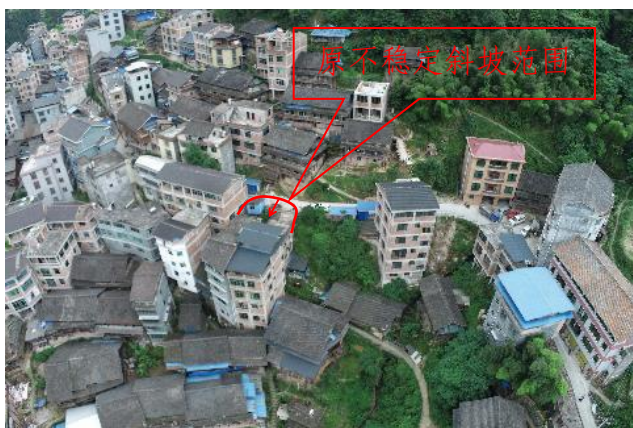
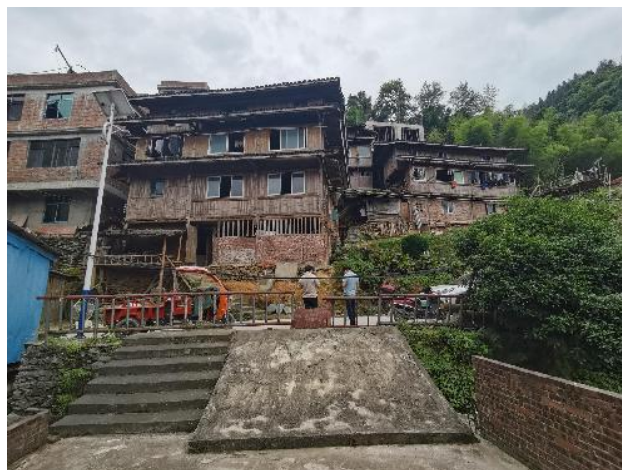
该点于 2006 年 6 月发现该不稳定斜坡，位于三江县独峒镇唐朝村唐朝屯杨成生屋后之简易公路北侧，该区属中低山地貌，地形受切割程度中等，山体坡度为陡~缓。区域分布地层为南华系下统富禄组（ $N_{hf}$ ），岩性主要为灰绿色长石石英砂岩夹泥质粉砂岩，构造部位为背斜西翼。据前期收集的资料记载，2006 年 7 月、2009 年 6 月当地普降大雨，杨成生屋后切坡先后发生崩塌，其留下空间为：高约 15m，斜长约 20m，宽约 10m，厚约 2m，坡度  $50^\circ$ ，主崩方向  $40^\circ$ ，崩塌体为碎石土。崩塌冲坏下方小房，填埋人行便道，堵塞排水沟，同时崩塌至上方简易公路，使公路北侧崩掉 10m 长、2m 宽的缺口，造成经济损失约 5 千元。崩塌发生不久，已被受灾户及时清走崩塌体，故调查时未见堆积体的分布形态。根据现阶段调查发现，杨成生户已在原址建新房，房屋紧贴山体，屋

后留有平台直通公路，公路外侧平台底下修筑浆砌片石挡墙防护，在片石挡墙及房子的防护下，近 20 年的监测及观察中，未再次发生崩塌或发现变形迹象，支护结构完好无损，边坡现状处于稳定状态。经村民自行建设治理后原不稳定斜坡隐患点整体稳定性好，隐患已经消失，建议核销。详见照片 3-63~3-64。

照片 3-63 独峒镇唐朝村唐朝屯不稳定斜坡现状全景图

照片 3-64 独峒镇唐朝村唐朝屯不稳定斜坡现状图

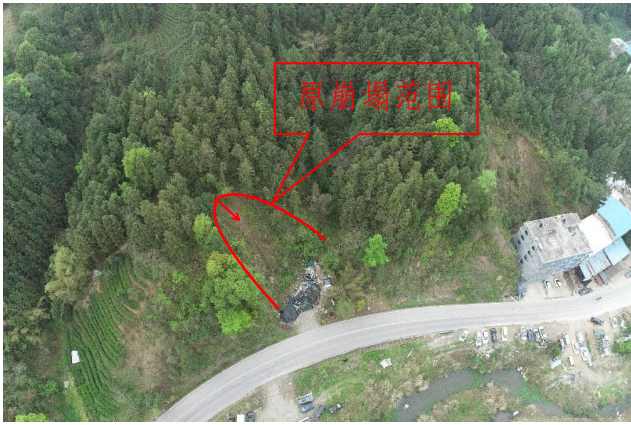
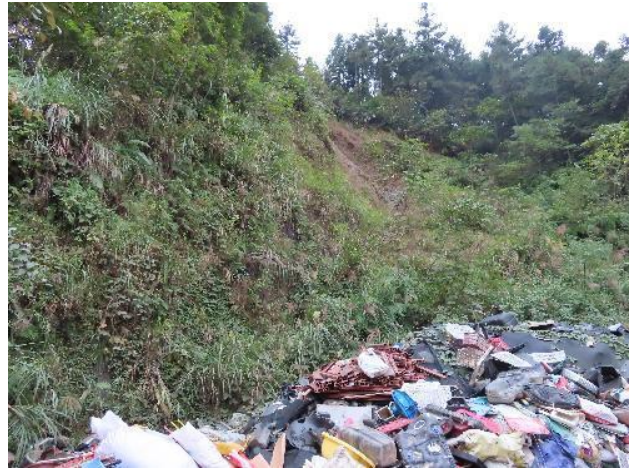
该点位于古宜镇周坪村南侧约 1.3km 的 209 国道西侧垃圾堆放场处，地貌类型为侵蚀剥蚀低山丘陵地貌，微地貌为陡坡。区域下伏基岩为丹洲群合桐组（ $Pt_3h$ ）灰绿色中~薄层状绢云千枚岩，强~中风化，产状  $280^\circ \angle 64^\circ$ ，裂隙较发育，岩石强度较低，易击碎或可用手掰断，一组节理发育，发育密度 0.3~1.0 条/m，面较平直，充填性差，宽约 0.2~1mm，延伸长度普遍大于 1m。上覆土层为第四系残坡层含砾粉质粘土，黄褐色，硬塑状，中密实度，厚约 2m。地下水类型主要为碎屑岩类构造裂隙水，受降雨影响较大。据前期收集的资料记载，崩塌发生于 2015 年 6 月，主崩方向  $40^\circ$ ，崩塌体积约  $1849m^3$ ，堆积于坡脚垃圾堆放场处。经过多年的监测及观察，其余区域未见再次崩塌迹象，处于基本稳定状态，由于斜坡底部为垃圾堆放场，未威胁居民及村庄，无固定威胁对象，无

直接承灾体，建议核销。鉴于边坡坡面仍裸露，且位于 209 国道旁，建议在垃圾堆放场出入口处竖立安全警示牌。详见照片 3-65~3-66。

照片 3-65 下林江屯 4 号崩塌现状全景图

照片 3-66 下林江屯 4 号崩塌现状图

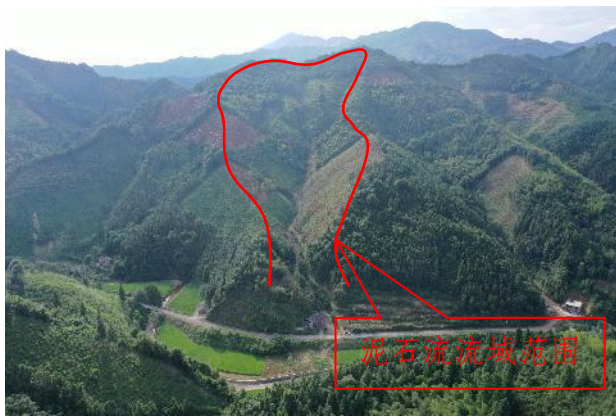
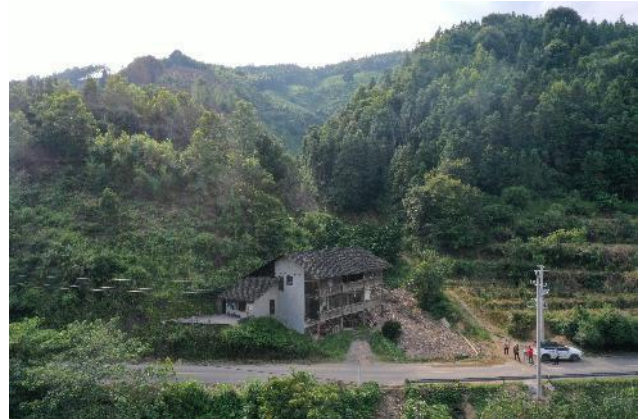
点位于三江县和平乡清江村江源屯，地貌类型为侵蚀剥蚀低山丘陵地貌区，该泥石流冲沟流域最高点高程约 508m，堆积区高程约 288m，流域高差约 220m，冲沟两侧山体坡度  $25^{\circ}\sim 45^{\circ}$ ，局部达  $60^{\circ}$ 。四周山体植被较发育，主要为杉木和茶园，植被覆盖率达 80%以上。据前期收集的资料记载，2020 年 9 月，发生过泥石流，其堆积体已至房屋一楼，造成坡脚二级路下方有涵洞被堵塞，主要威胁沟口 1 户 6 间房屋，常住人口为一位 60 岁以上老人，并威胁下方公路。冲沟内仍有碎石等松散物堆积，遇暴风雨易再次发生。根据现阶段调查发现，该常住人口已去世，危险区内威胁对象已不存在，其房屋尚未被拆除，由于周边无其他威胁居民及村庄，无固定威胁对象，无直接承灾体，建议核销泥石流地质灾害隐患点。由于房子未拆除，且位于公路边，建议在公路边竖立安全警示牌。详见照片 3-67~3-68。

照片 3-67 江源屯泥石流现状全景图

照片 3-68 江源屯泥石流现状图
